Prüfbericht Nr. 124371

Auftraggeber	Würth Handelsgesellschaft m.b.H. Würth Straße 1 A-3071 Böheimkirchen
Auftrag vom	09.11.2012
Inhalt des Auftrags	Prüfung der Schlagregendichtheit (DIN EN 1027) an der Fugendichtungsfolie: „Würth Dichtband Außen“

1. Prüfgegenstand

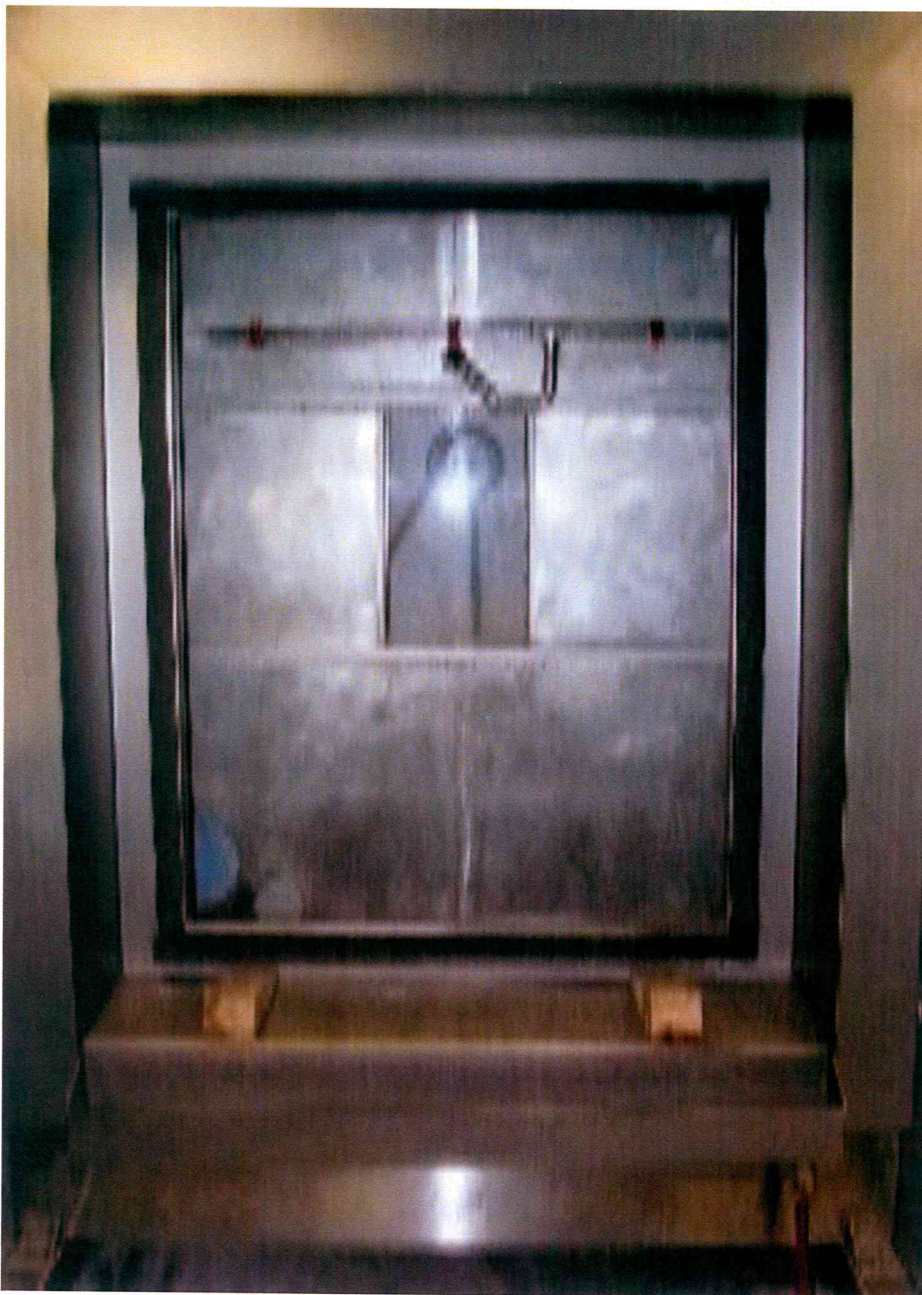
Bild 1: Offener Prüfstand ohne den eingesetzten Versuchskörper

Die Prüfeinrichtung besteht aus einem Kasten, Abmessungen s. Bild 1, mit einer Öffnung, vor der die Versuchskörper mit den eingebauten Proben montiert werden.

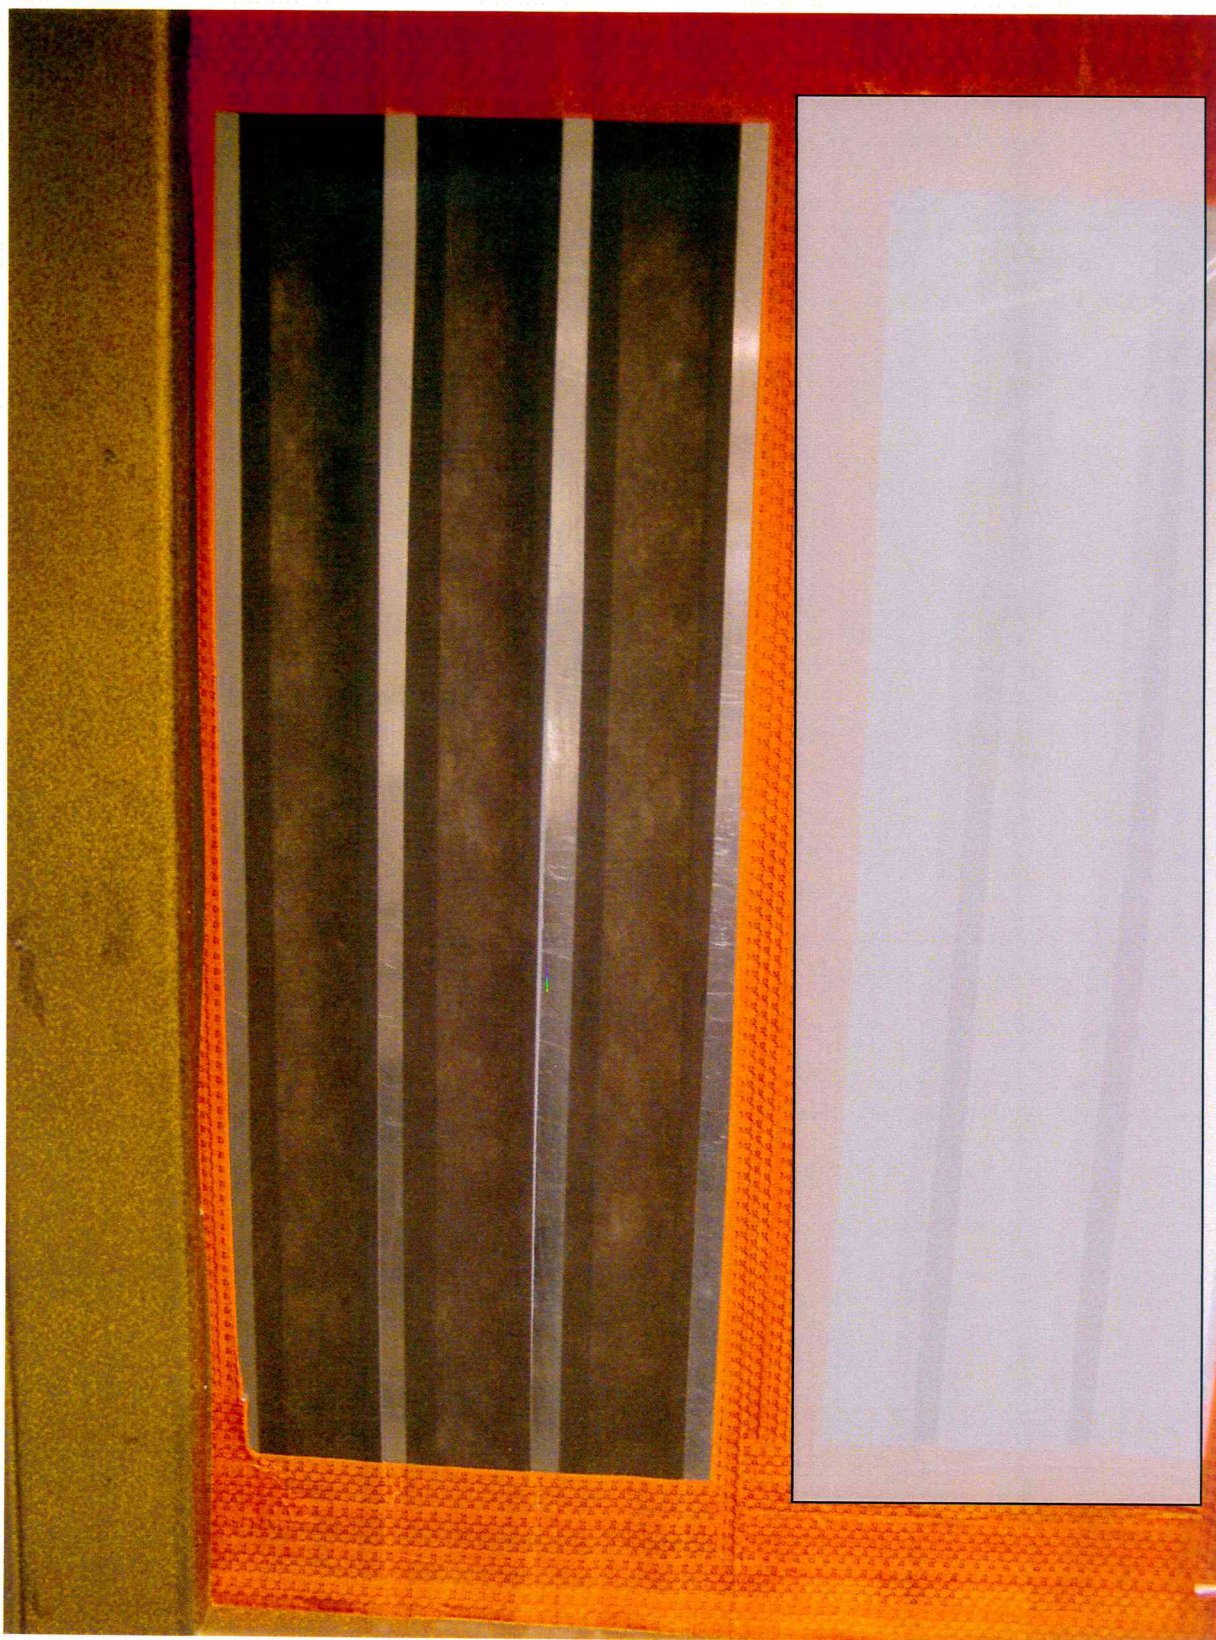
Bild 4: Versuchskörper, bestehend aus Hohlkammerprofilen (Querschnitt 60 mm x 100 mm) mit dazwischen befindlichen Fugen, über die die zu prüfenden Dichtungsfolien angebracht wurden (Fugenbreite 60 mm).

Die rd. 100 mm breite Fugendichtungsfolie wurde abgewickelt und über die aus parallel angeordneten, rechteckigen Hohlkammer-Aluminium-Profilen (Querschnittsabmessungen 60 mm x 100 mm) gebildeten Fugen geklebt. Die eine Fugenseite mit dem 20 mm breiten Sk-Streifen, die andere mit dem 15 mm breiten Butylband. Die mit starren, festen Distanzstücken eingestellte Fugenbreite betrug jeweils 60 mm (s. Bilder 4 u. 5).
