Prüfbericht Nr. 185343

Inhalt des Auftrags Prüfungen der Schlagregendichtheit (DIN EN 1027) und Wassereindringtiefe an einem Systemfugenaufbau mit den Würth Produkten:
- Würth VKP Max
- Würth MAXI PUR 65
- Würth Flexband Easy Plus Innen

An einem Systemfugenaufbau mit von der Firma Würth Handelsges. m.b.H. vertriebenen Produkten soll die Schlagregendichtheit (DIN EN 1027) und die Wassereindringtiefe in die Fuge geprüft werden. Der Fugenabdichtungsaufbau bestehend aus einem Fugendichtungsband, einem PU-Pistolenschaum und einer Fensterfolie.

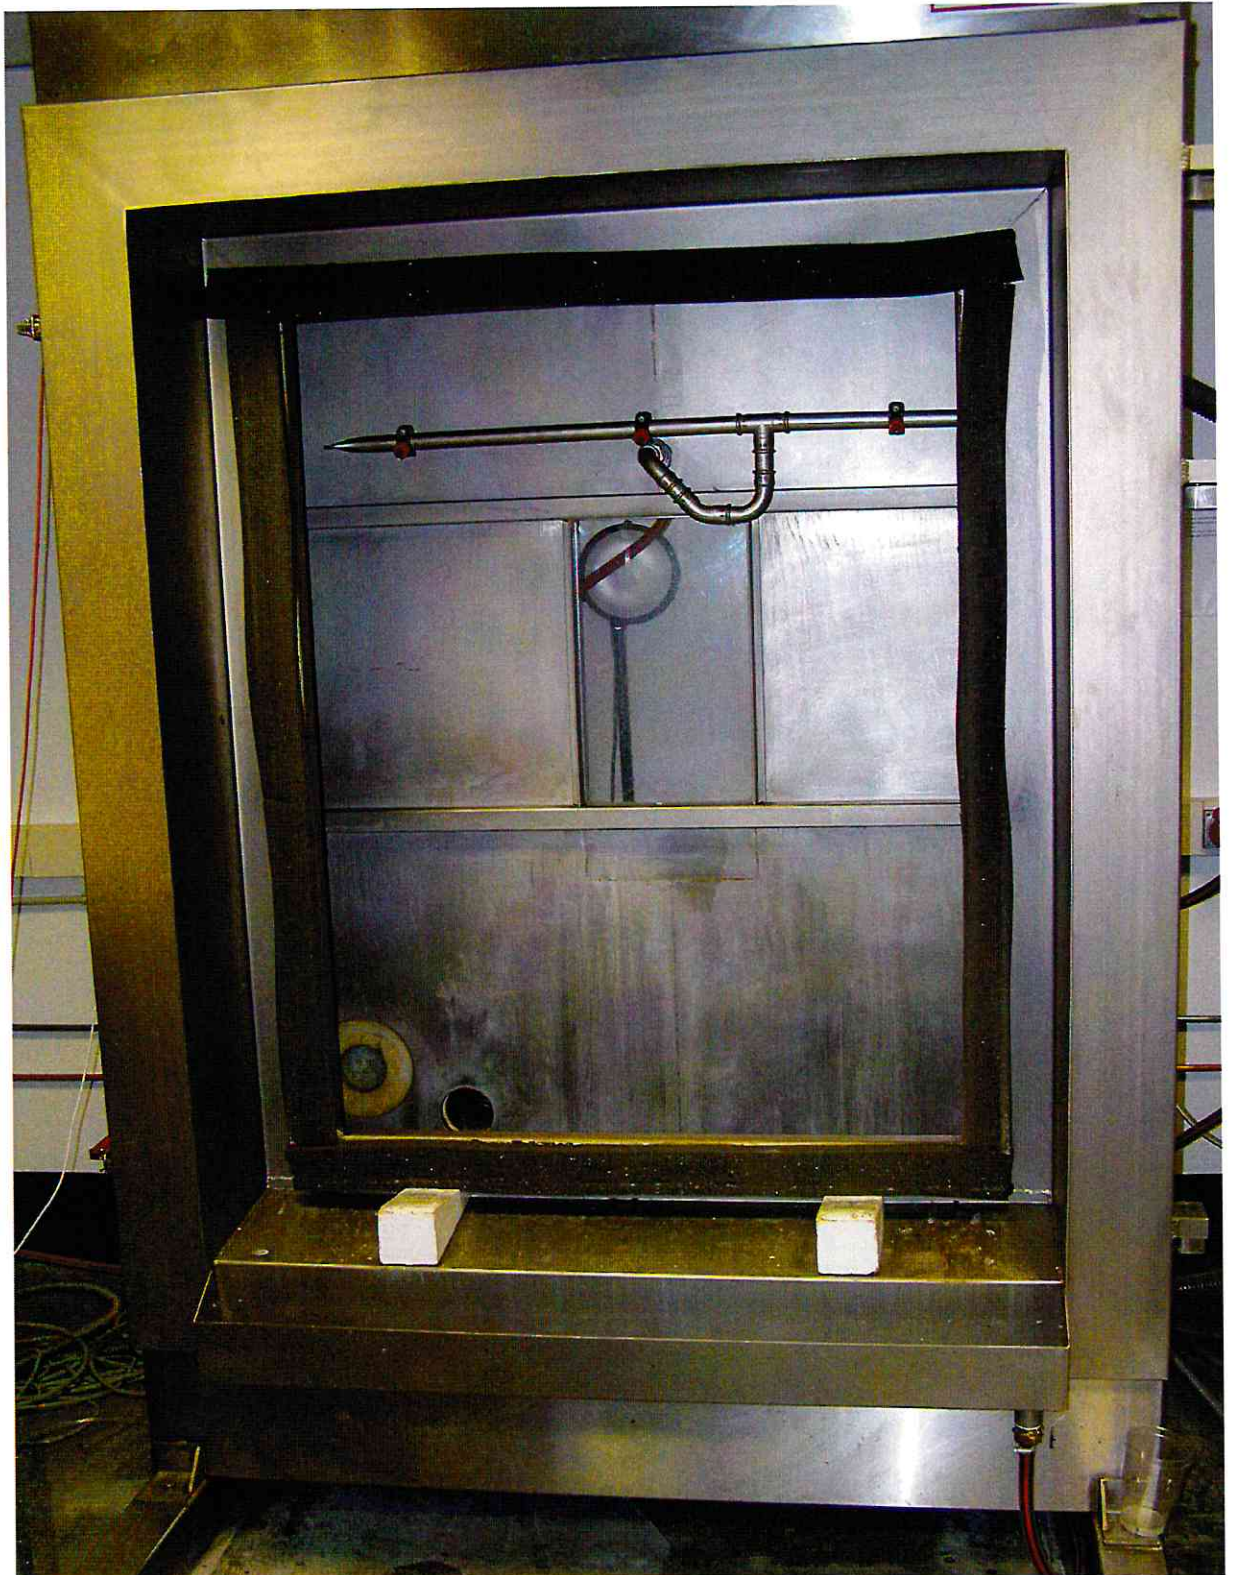
Bild 1: Offener Prüfstand ohne den eingesetzten Versuchskörper

Die Prüfeinrichtung besteht aus einem Kasten, Abmessungen s. Bild 1, mit einer Öffnung, vor der die Versuchskörper mit den eingebauten Proben montiert werden.

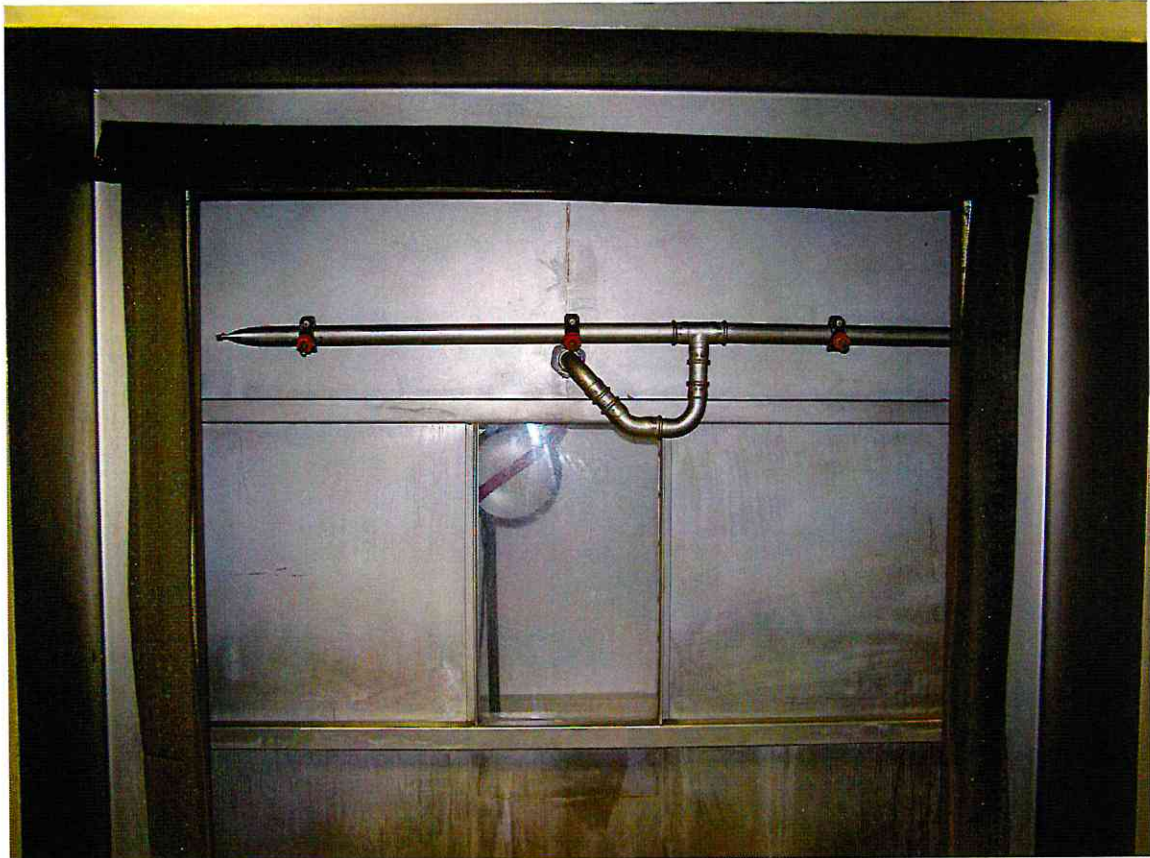
Bild 2: Offener Prüfstand mit Anordnung der drei wassersprühenden Düsen

Die Prüfkammer verfügt weiterhin über eine wassersprühende Einrichtung (Düsen). Die Lage der Düsen geht aus Bild 2 hervor. Die Prüfung des Vorhandenseins eines kontinuierlichen Wasserfilms auf der gesamten Prüffläche ist mittels einer Beleuchtung und Glasscheiben im Sprühraum des Berechnungsgeräts möglich.

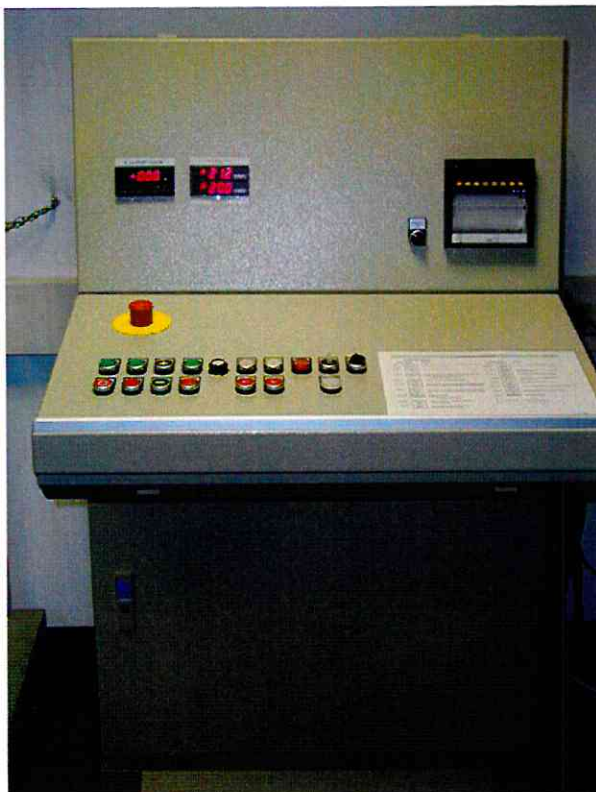
Bild 3a: Prüfstand-Steuerung
(Drucksteuerung)

Die Vorrichtung zur Erzeugung einer regulierbaren Luftdruckdifferenz zwischen dem Kammerinnenraum und der äußeren Umgebung, sowie Geräte zum Messen der Druckdifferenz und der zugeführten Luftmenge sind vorhanden (s. Bild 3a, 3b). Die Messgeräte zum Messen der zugeführten Luftmenge werden in regelmäßigen Abständen durch den Messgerätehersteller kalibriert. Die Luftdruckdifferenz wird digital angezeigt und über ein parallel geschaltetes U-Rohrmanometer kontrolliert.

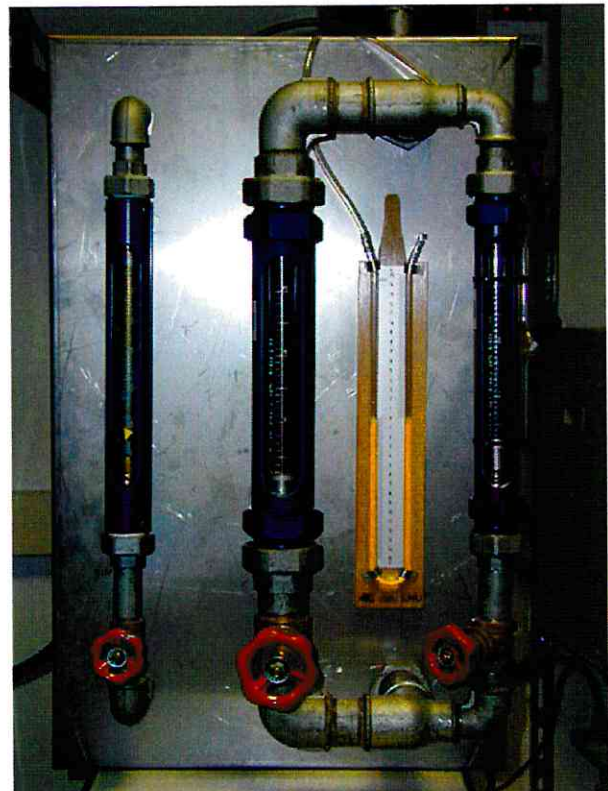
Bild 3b: Prüfstand-Steuerung
(Wasser- u. Luftmenge)

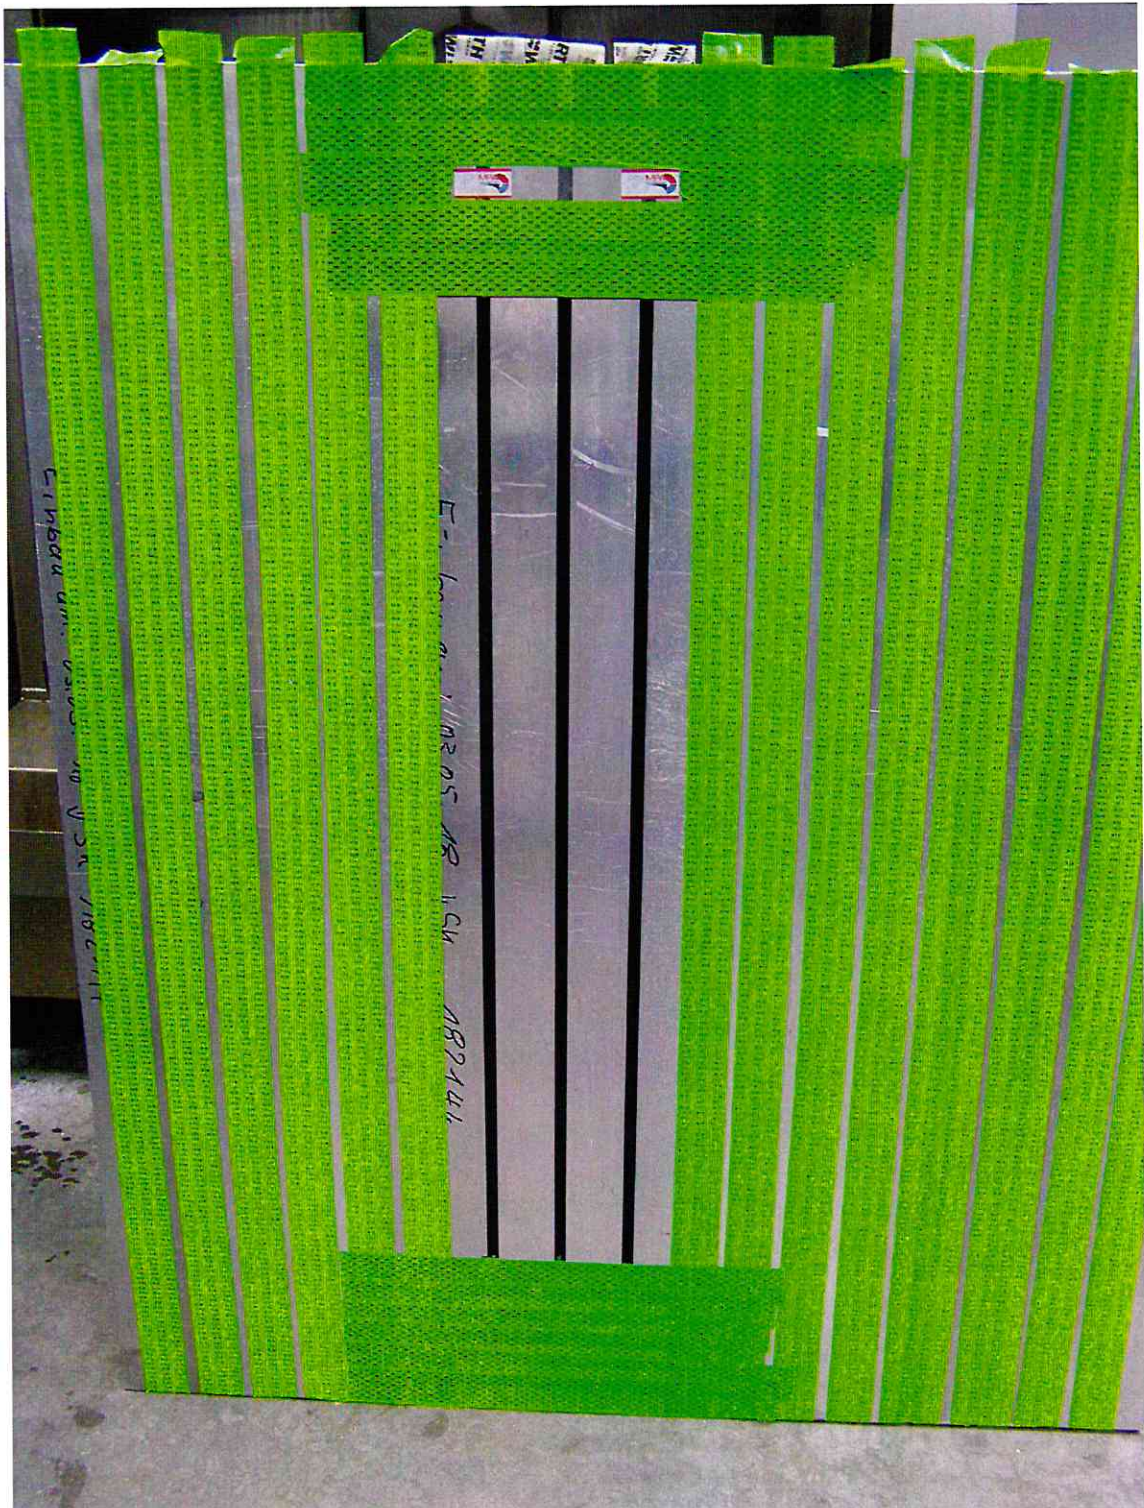
Bild 5: Versuchskörper: mit den eingebauten Systemfugen (Blick auf die schlagregenbeaufschlagte Seite mit dem Fugendichtungsband)

Die datierten Siegelmarken der Materialprüfanstalt, s. Abschn. 3 Probeneinbau, wiesen keine Beschädigung auf (Bilder 4 u. 5).

Die Prüfeinrichtung wurde für den Schlagregenversuch vorbereitet, indem der Versuchskörper vor dem Prüfstand befestigt wurde (s. Bilder 5 u. 6).

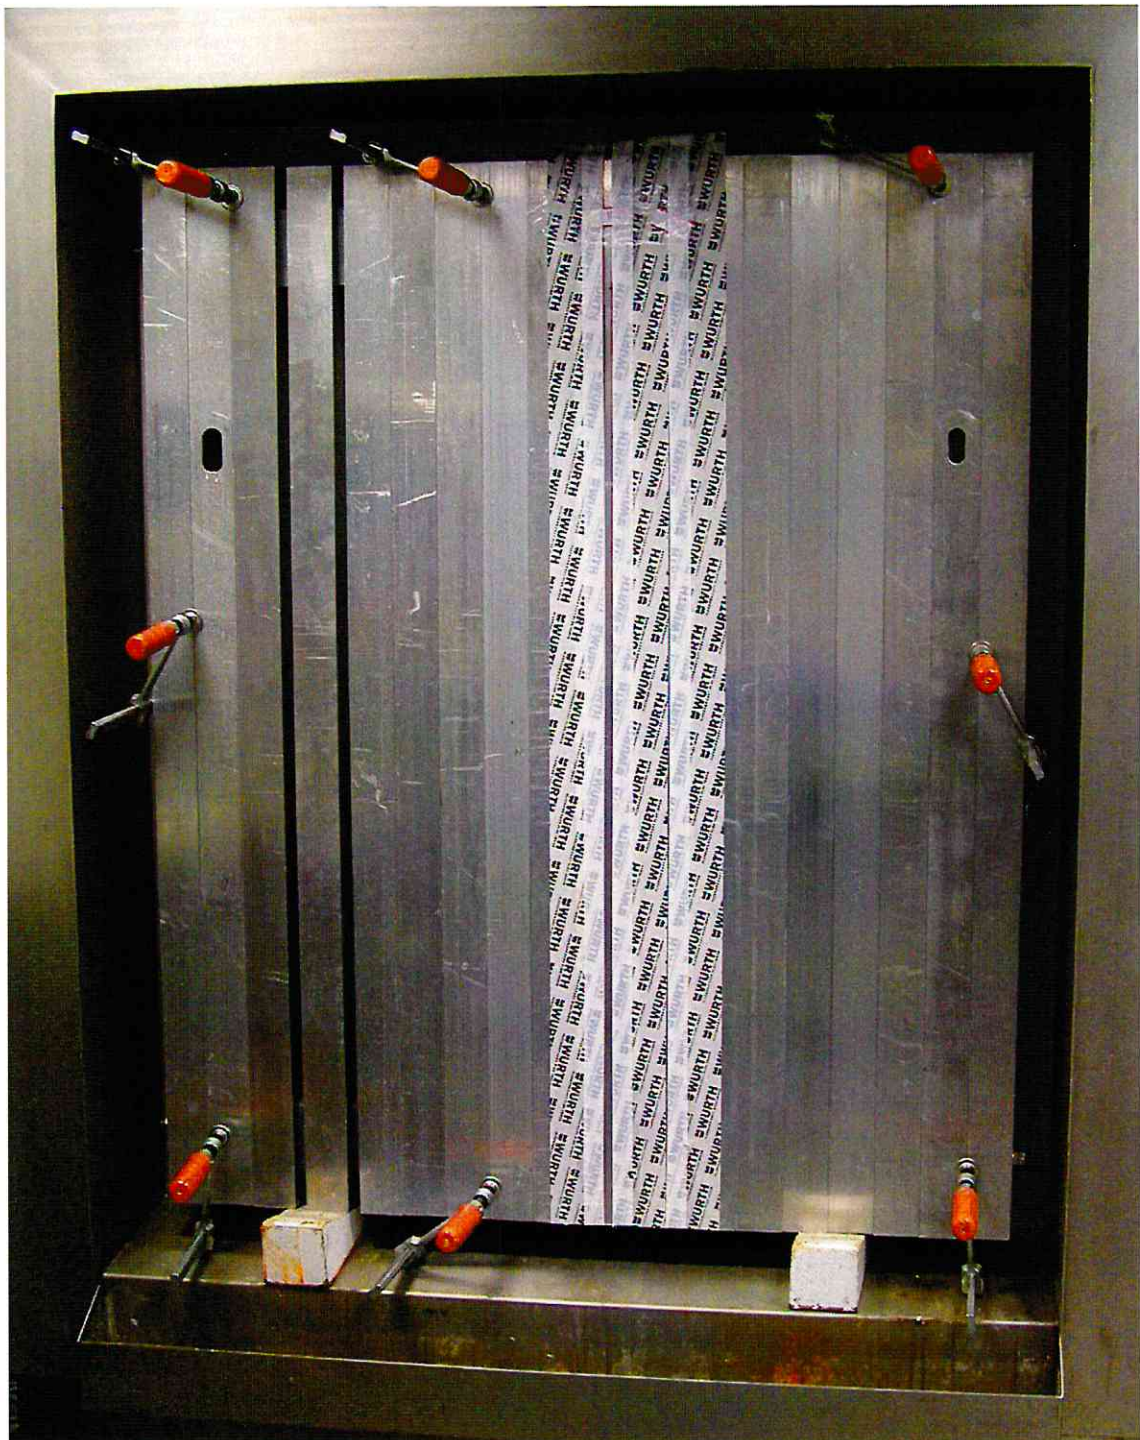
Bild 6: In den Versuchsstand eingebauter Prüfkörper

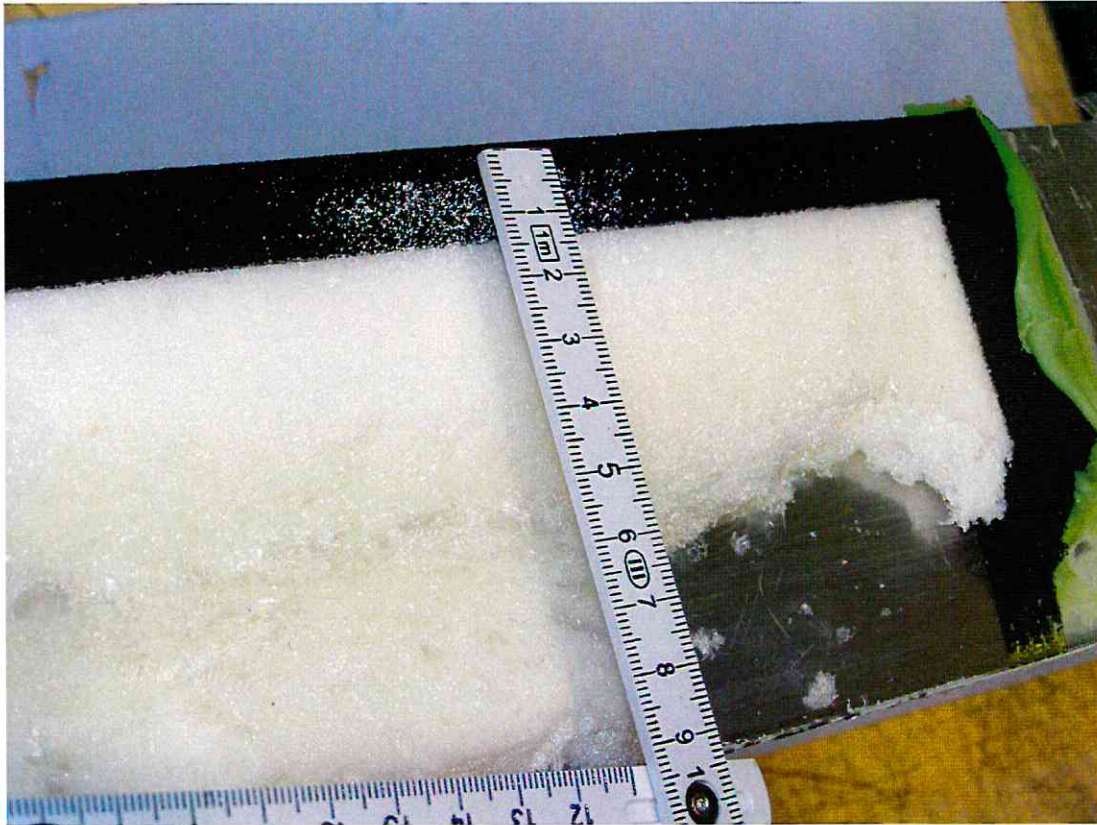
Bild 7: Teilbereich einer geöffneten Systemfuge.
Zur Visualisierung der teilweise durchfeuchteten, äußeren Zone war das Fugendichtungsband mit weißem Puderzucker bestreut worden.

Zur besseren Erkennbarkeit und zum leichteren Ausmessen der Eindringtiefen an den Messpositionen hat sich eine leichte Bestäubung der zu prüfenden Flächen mit weißem Puderzucker bewährt. In der äußeren Randzone, in der das Band z.T. durchfeuchtet wurde, löst sich die weiße Puderschicht auf. An den nicht durchfeuchteten Stellen bleibt der staubförmige, weiße Überzug aus Puderzucker dagegen bestehen (Bild 7 u. 8). An dem so besser erkennbaren, durchfeuchteten Bereich lässt sich die Eindringtiefe ausmessen. Die ermittelten Eindringtiefen sind in der Tafel 1 zusammengestellt.
