Prüfbericht Nr. 050737.1 - Sz

Inhalt des Auftrags Prüfung des imprägnierten Dichtungsbandes „Würth VKP basic“  
auf Luftdurchlässigkeit und Schlagregendichtheit nach DIN  
18542, Beanspruchungsgruppe BG 2

Am imprägnierten Schaumkunststoffdichtungsband "Würth VKP basic", Abmessungen (dekomprimiert) rd.: Bandlänge 6,66 m, Bandbreite 30 mm, Dicke 56 mm; Dock-Nr. B-269912; Farbe anthrazit, soll die Luftdurchlässigkeit und Schlagregendichtheit nach DIN 18542, Ausgabe 01.99, „Abdichtung von Außenwandfugen mit imprägnierten Dichtungsbändern aus Schaumkunststoff; Imprägnierte Dichtungsbänder Anforderungen und Prüfung“ für die Beanspruchungsgruppe BG 2 geprüft werden.

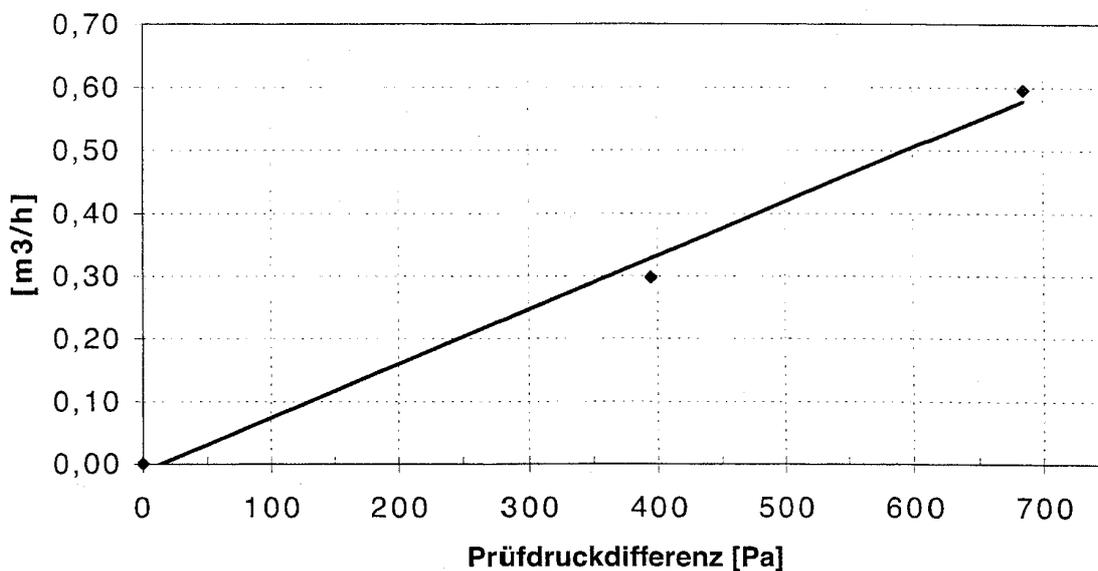
Bild 1: Grafische Darstellung der Prüfstandundichtigkeit (Längsfugen)

Zur Bestimmung der Prüfstandundichtigkeit wurden die Fugen mit den zwischen die Aluminium-Profile eingelegten Schaumkunststoffdichtungsbändern durch Klebeband, welches über die entsprechenden Aluminium-Profile geklebt wurde, abgedichtet. Nach Beanspruchung durch drei mindestens 3 sekundenlange Druckstöße von rd. 660 Pa wurde die Prüfstandundichtigkeit ermittelt und gemäß der Norm DIN EN 1026 (09.00) auf normale Bedingungen ( $T_0 = 293 \text{ K}$ ,  $p_0 = 101,3 \text{ kPa}$ ) umgerechnet (s. Tafel 1). Die normalisierte Prüfstandundichtigkeit ist in Bild 1 grafisch dargestellt.

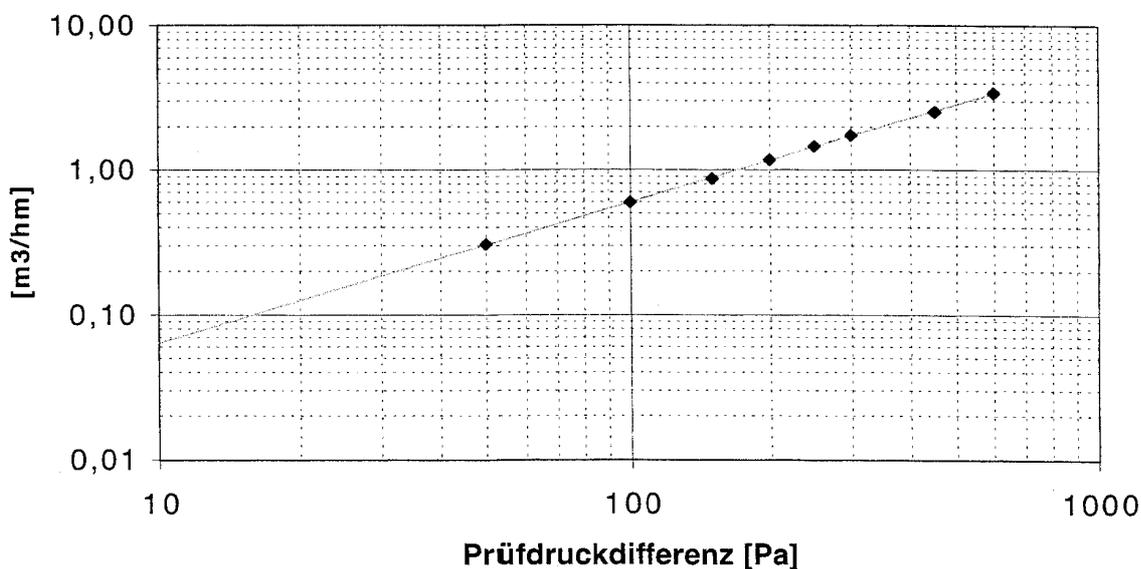
Bild 2: Grafische Darstellung der längenbezogenen Luftdurchlässigkeit (Längsfugen)

Die Prüfung der Luftdurchlässigkeit wurde wieder mit einer Anfangsbelastung durch 3 Druckstöße von rd. 660 Pa begonnen. Die sich anschließende zeitliche Abfolge der Druckstufen - bis 600 Pa in Stufen ansteigend - erfolgte nach DIN EN 1026, Abschn. 7.3 - positive Drücke. In Bild 2 ist die ebenfalls auf normale Bedingungen ( $T_0 = 293 \text{ K}$ ,  $p_0 = 101,3 \text{ kPa}$ ) umgerechnete, längenbezogene Luftdurchlässigkeit (unter Abzug der Prüfstandundichtigkeit) gegen die Druckdifferenzen grafisch aufgetragen.

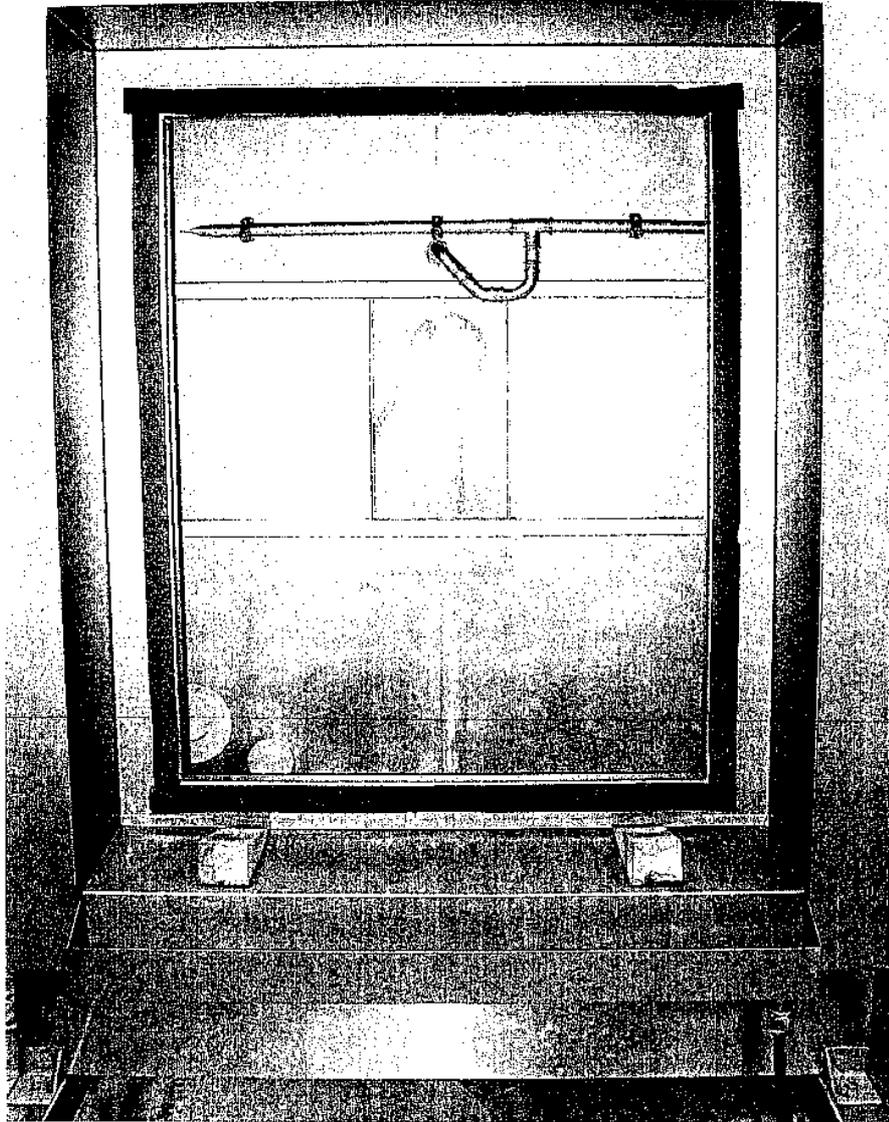
Bild 3: Offener Prüfstand ohne einen eingesetzten Versuchskörper

Die Prüfeinrichtung besteht aus einem Kasten, s. Bild 3, mit einer Öffnung, vor der die Versuchskörper mit den eingebauten Proben montiert werden.

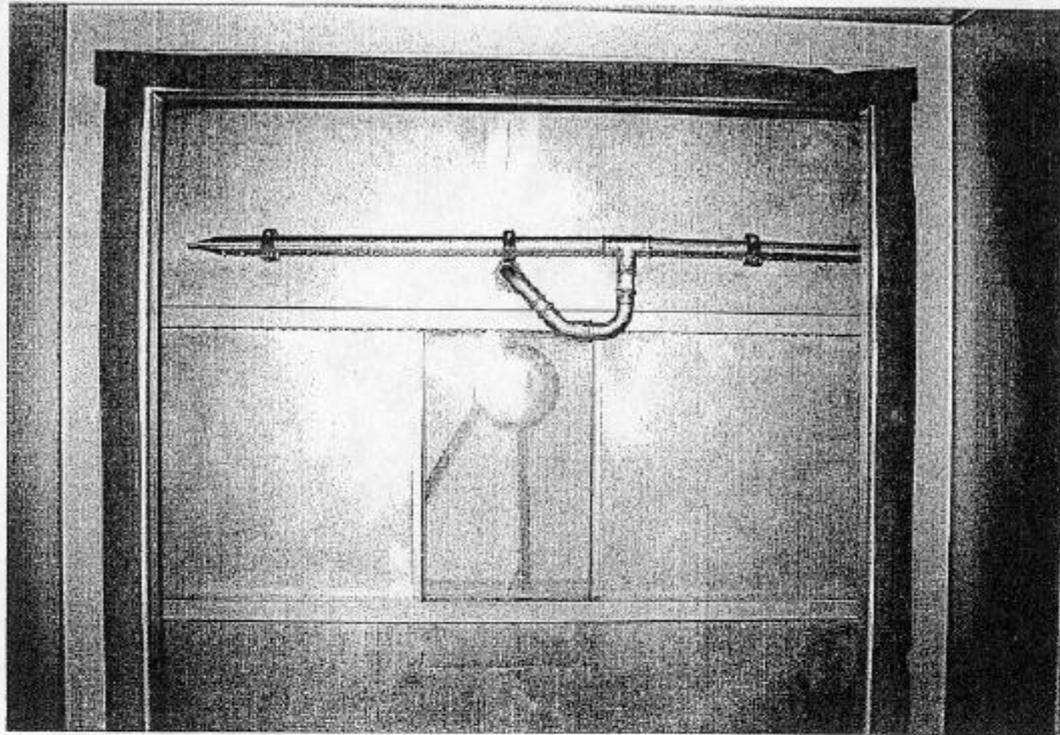
Bild 4: Offener Prüfstand mit Anordnung der drei wassersprühenden Düsen

Die Prüfkammer verfügt weiterhin über eine wassersprühende Einrichtung (Düsen). Die Lage der Düsen geht aus Bild 4 hervor. Die Prüfung des Vorhandenseins eines kontinuierlichen Wasserfilms auf der gesamten Prüffläche ist mittels einer Beleuchtung und Glasscheiben im Sprühraum des Beregnungsgeräts möglich.

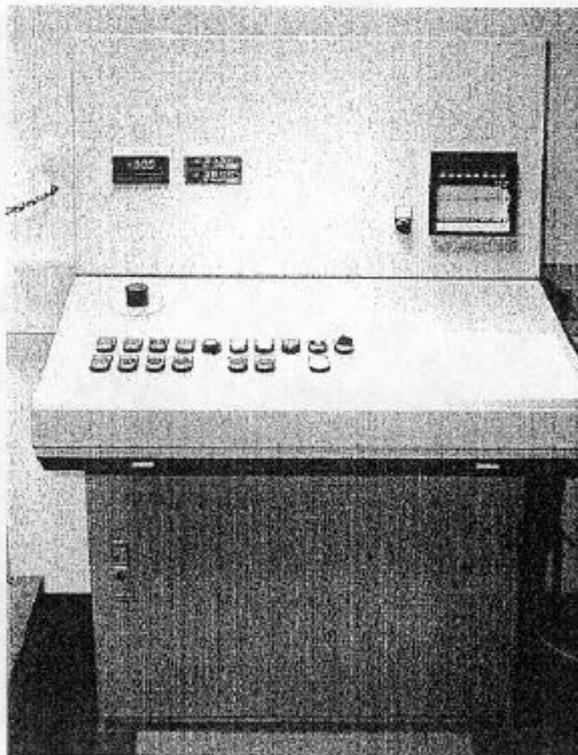
Bild 5a: Prüfstand-Steuerung  
(Drucksteuerung)

Die Vorrichtung zur Erzeugung einer regulierbaren Luftdruckdifferenz zwischen dem Kammerinnenraum und der äußeren Umgebung, sowie Geräte zum Messen der Druckdifferenz und der zugeführten Luftmenge sind vorhanden (s. Bild 5a, 5b). Die Messgeräte zum Messen der zugeführten Luftmenge werden in regelmäßigen Abständen durch den Messgerätehersteller kalibriert. Die Luftdruckdifferenz wird digital angezeigt und über ein parallel geschaltetes U-Rohrmanometer kontrolliert.

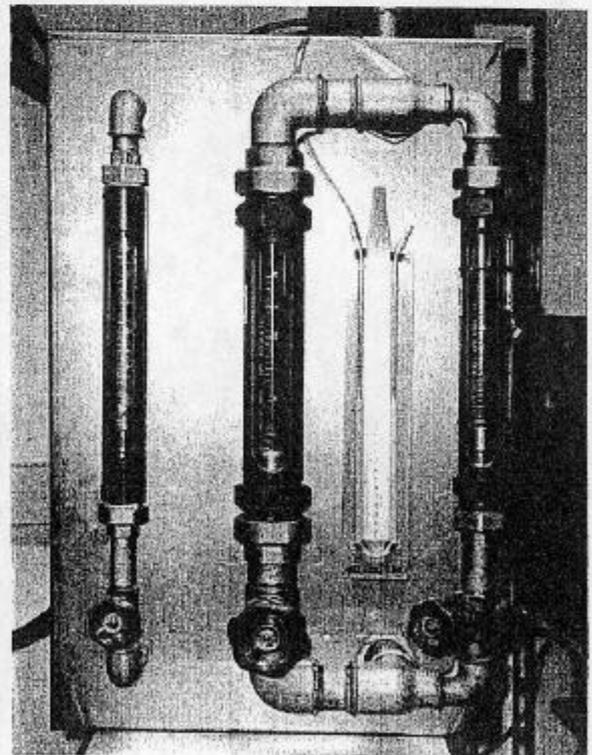
Bild 5b: Prüfstand-Steuerung  
(Wasser- u. Luftmenge)

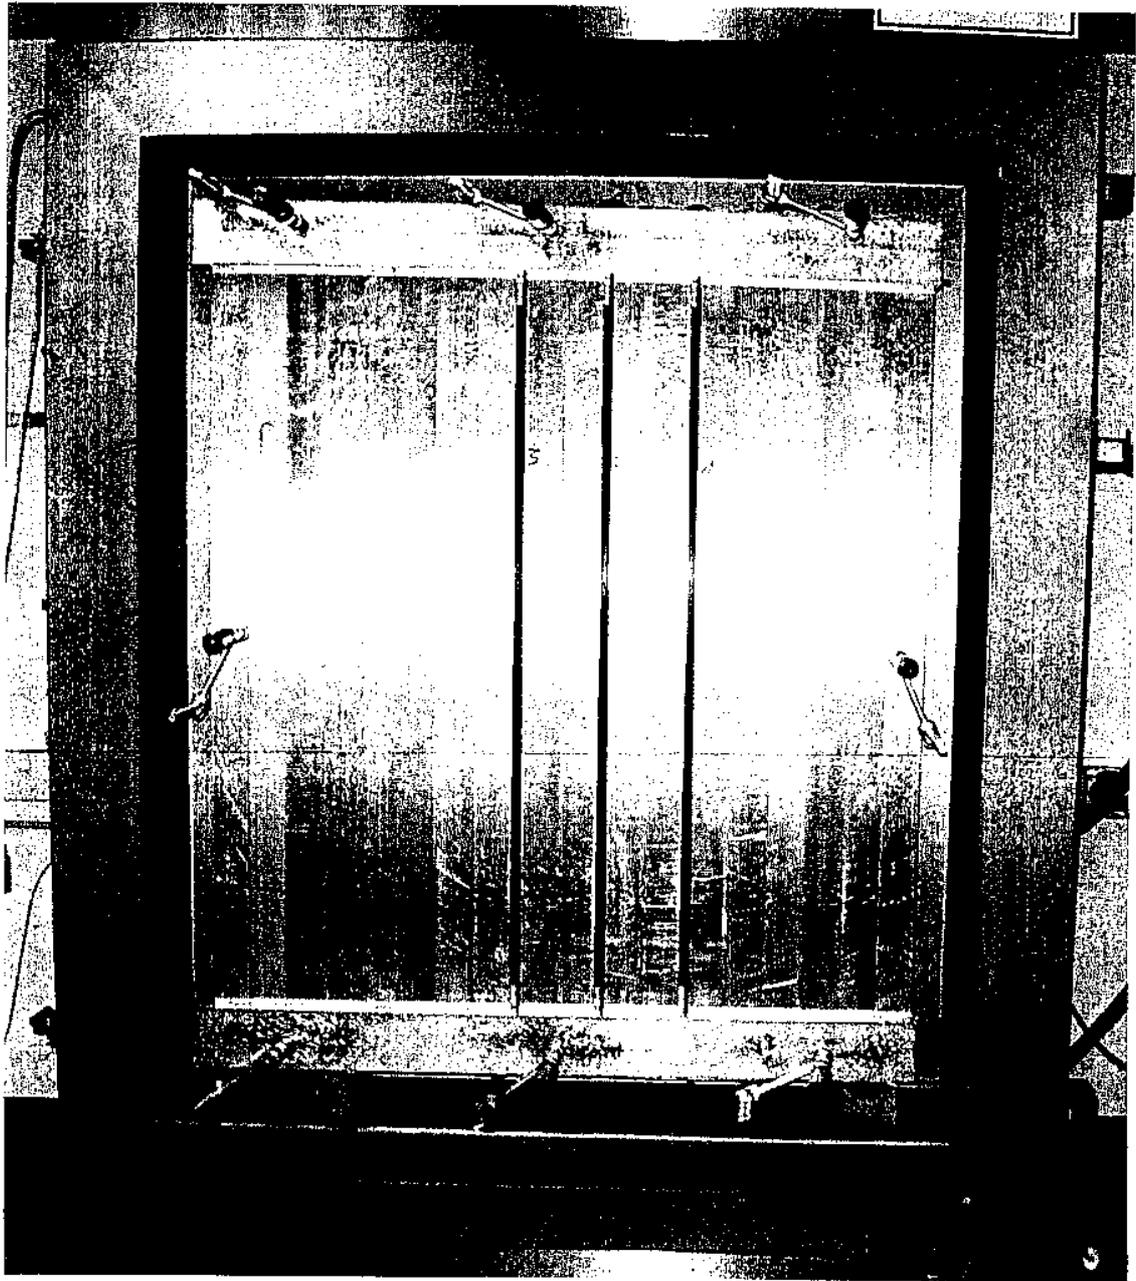
Bild 5: Versuchskörper für Längsfugen im Beregnungsstand
