## Prüfbericht Nr. 124372

Inhalt des Auftrags Prüfung der Luftdurchlässigkeit (DIN EN 1026) an der  
Fugendichtungsfolie:  
„Würth Dichtvlies Innen“

Die Firma Würth Handelsgesellschaft m.b.H. vertreibt unter anderem Dichtungsfolien zur Abdichtung von Fugen im Hochbau. Das hier geprüfte, fertige, mit seitlichen Klebungen versehene Produkt wird als „Würth Dichtvlies Innen“ verkauft.

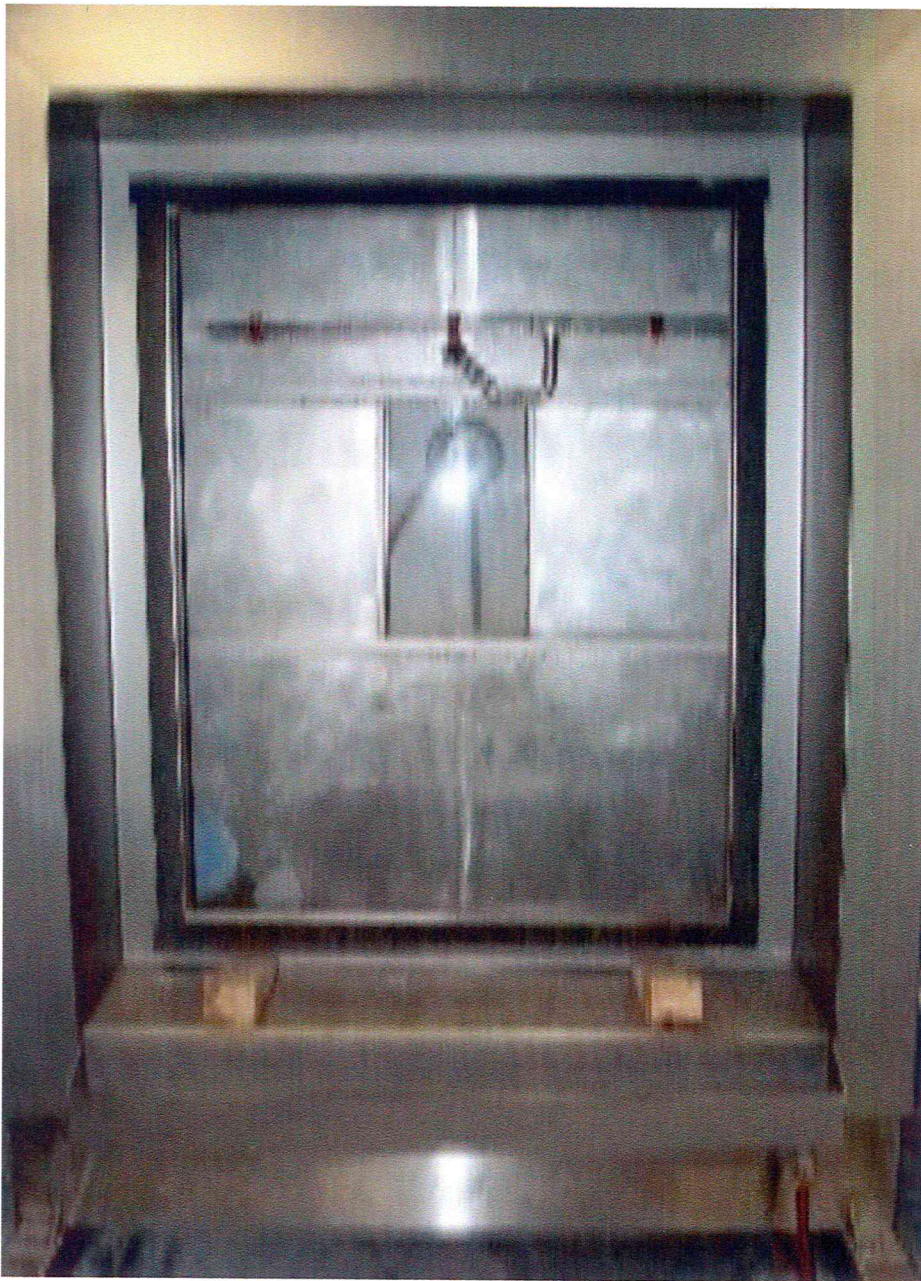
Bild 1: Offener Prüfstand ohne den eingesetzten Versuchskörper

Die Prüfeinrichtung besteht aus einem Kasten, Abmessungen s. Bild 1, mit einer Öffnung, vor der die Versuchskörper mit den eingebauten Proben montiert werden.

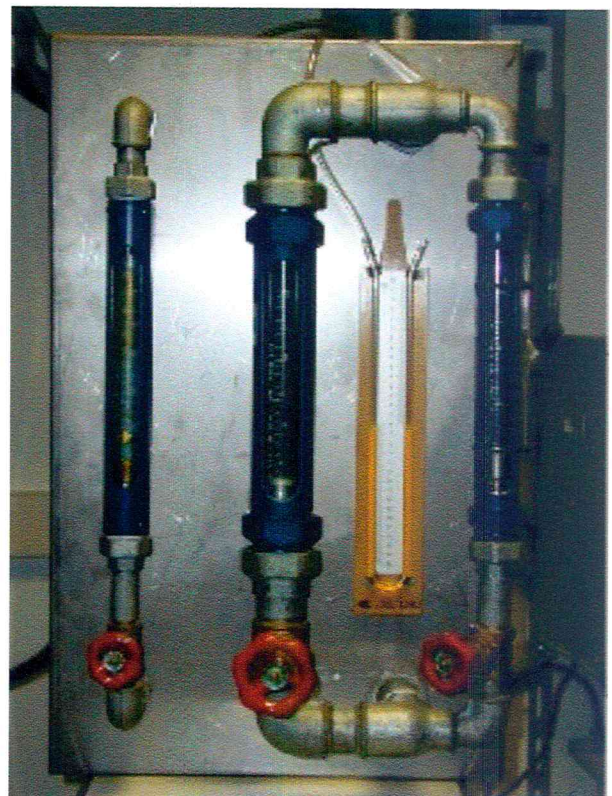
Bild 3b: Prüfstand-Steuerung  
(Wasser- u. Luftmenge)

Die Vorrichtung zur Erzeugung einer regulierbaren Luftdruckdifferenz zwischen dem Kammerinnenraum und der äußeren Umgebung, sowie Geräte zum Messen der Druckdifferenz und der zugeführten Luftmenge sind vorhanden (s. Bild 3a, 3b). Die Messgeräte zum Messen der zugeführten Luftmenge werden in regelmäßigen Abständen durch den Messgerätehersteller kalibriert. Die Luftdruckdifferenz wird digital angezeigt und über ein parallel geschaltetes U-Rohrmanometer kontrolliert.

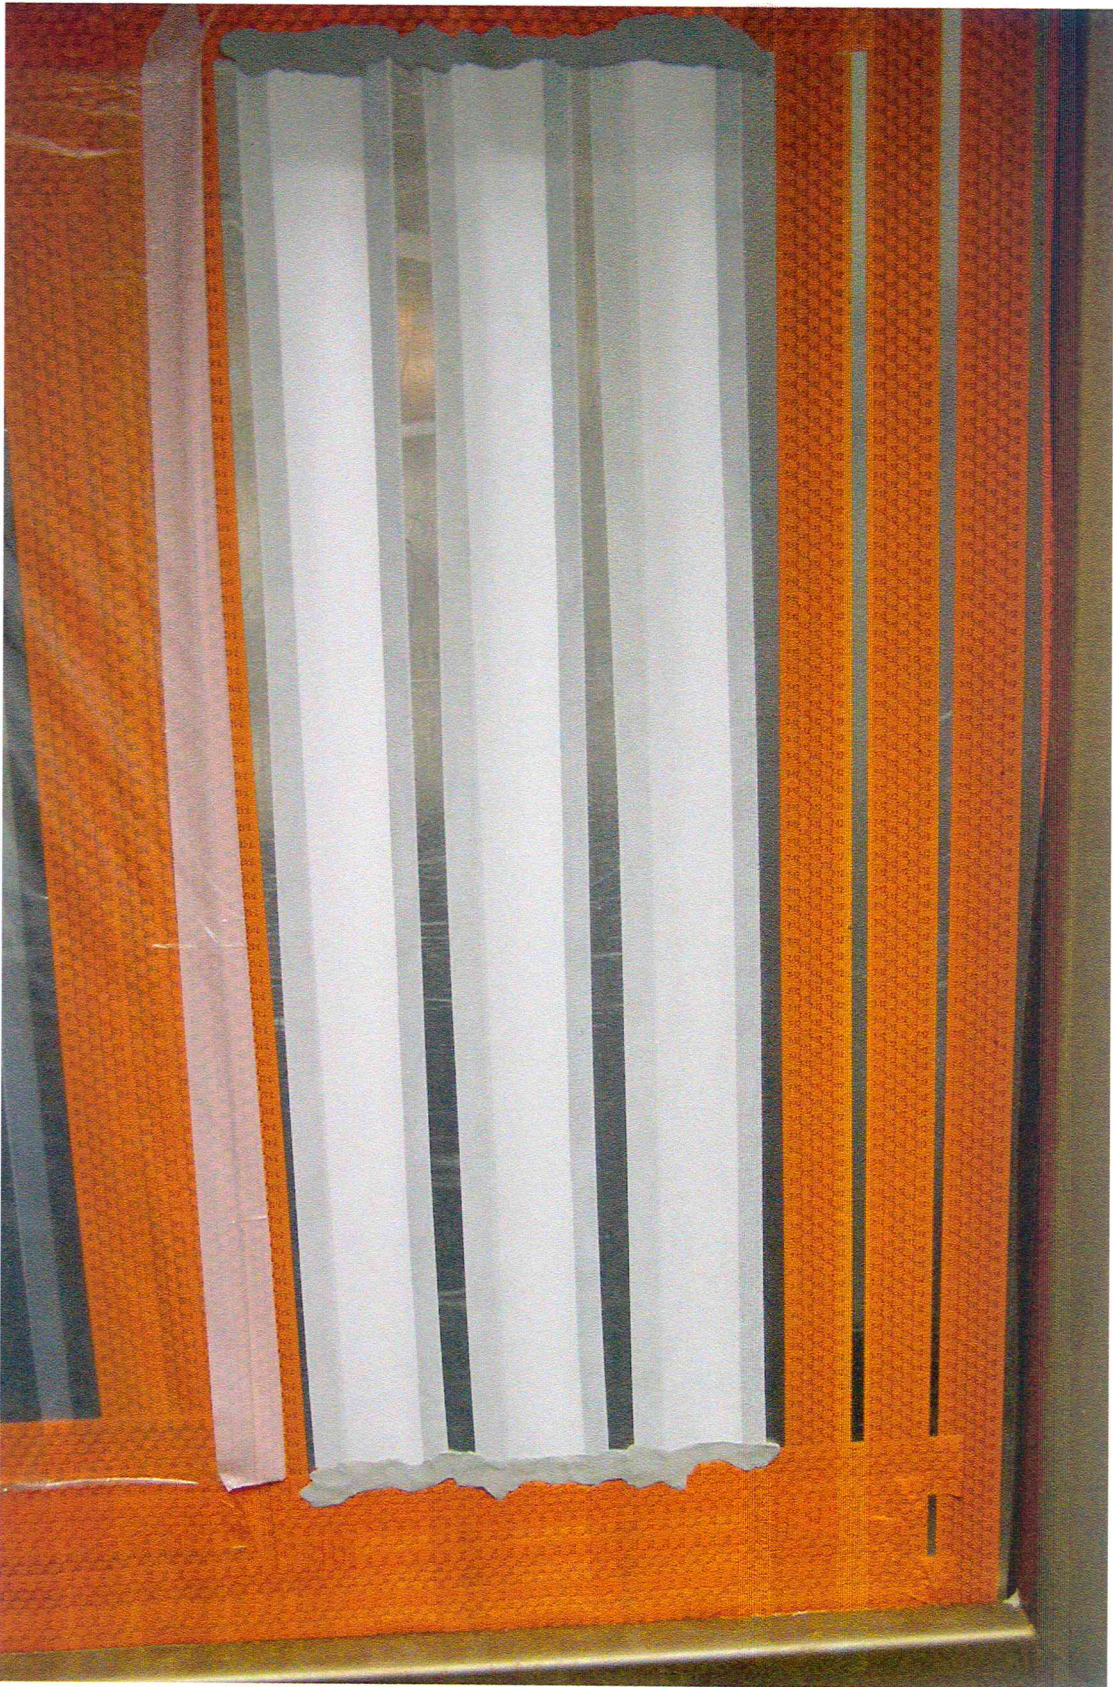
Bild 4: Versuchskörper, bestehend aus Hohlkammerprofilen (Querschnitt 60 mm x 100 mm) mit dazwischen befindlichen Fugen, über die die zu prüfenden Dichtungsfolien angebracht wurden (Fugenbreite 60 mm).

Die rd. 100 mm breite Fugendichtungsfolie wurde abgewickelt und über die aus parallel angeordneten, rechteckigen Hohlkammer-Aluminium-Profilen (Querschnittsabmessungen 60 mm x 100 mm) gebildeten Fugen geklebt. Die mit starren, festen Distanzstücken eingestellte Fugenbreite betrug jeweils 60 mm (s. Bilder 4 u. 5).
