Prüfbericht Nr. 195061

Inhalt des Auftrags Prüfung der Luftdurchlässigkeit (DIN EN 1026) und
Schlagregendichtheit (DIN EN 1027) an der
Fugendichtungsfolie:
"Fensterdichtband Universal Euraseal U-305"

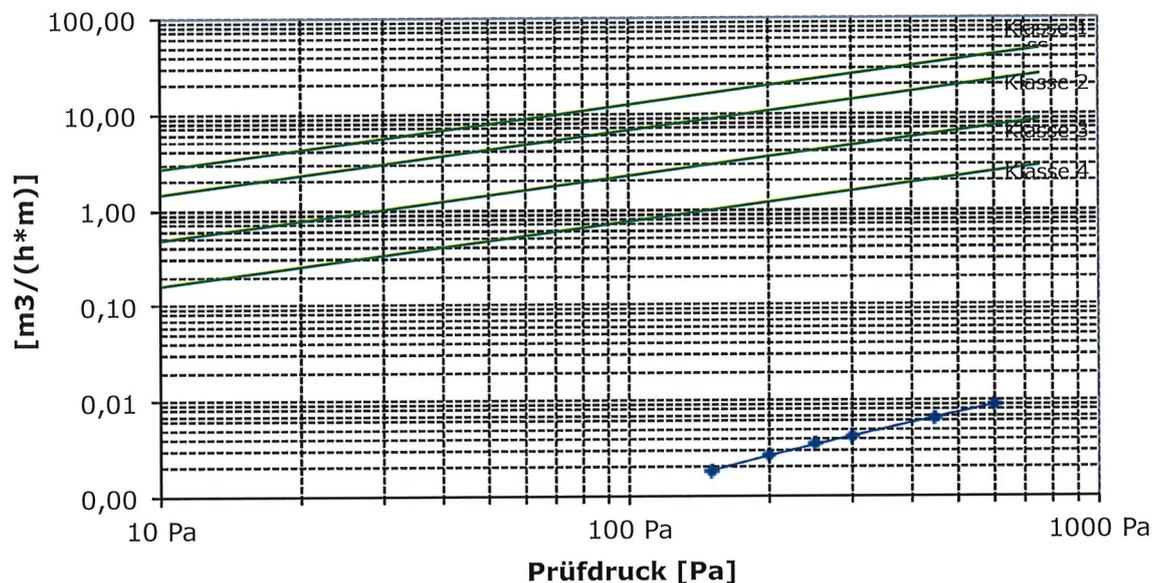
Diagramm 1: Grafische Darstellung der längenbezogenen Luftdurchlässigkeitsklassen (ohne Abzug der Prüfstandundichtigkeit)

Die hier für die Fugendichtungsfolie gemessene Luftdurchlässigkeit (ohne Abzug der Prüfstandundichtigkeit) unterschreiten deutlich die nach DIN EN 12207 für die Klasse 4 festgelegten, oberen Grenzwerte.

Die Ermittlung des Fugendurchlasskoeffizienten (ohne Abzug der Prüfstandundichtigkeit) erfolgte rechnerisch nach DIN 18542: 2009-07. Der brutto Fugendurchlasskoeffizient (bei 10 Pa) beträgt $0,00005 \text{ [m}^3 / (\text{h}\cdot\text{m}\cdot(\text{daPa})^{1,32}]$, der Exponent beträgt 1,32.

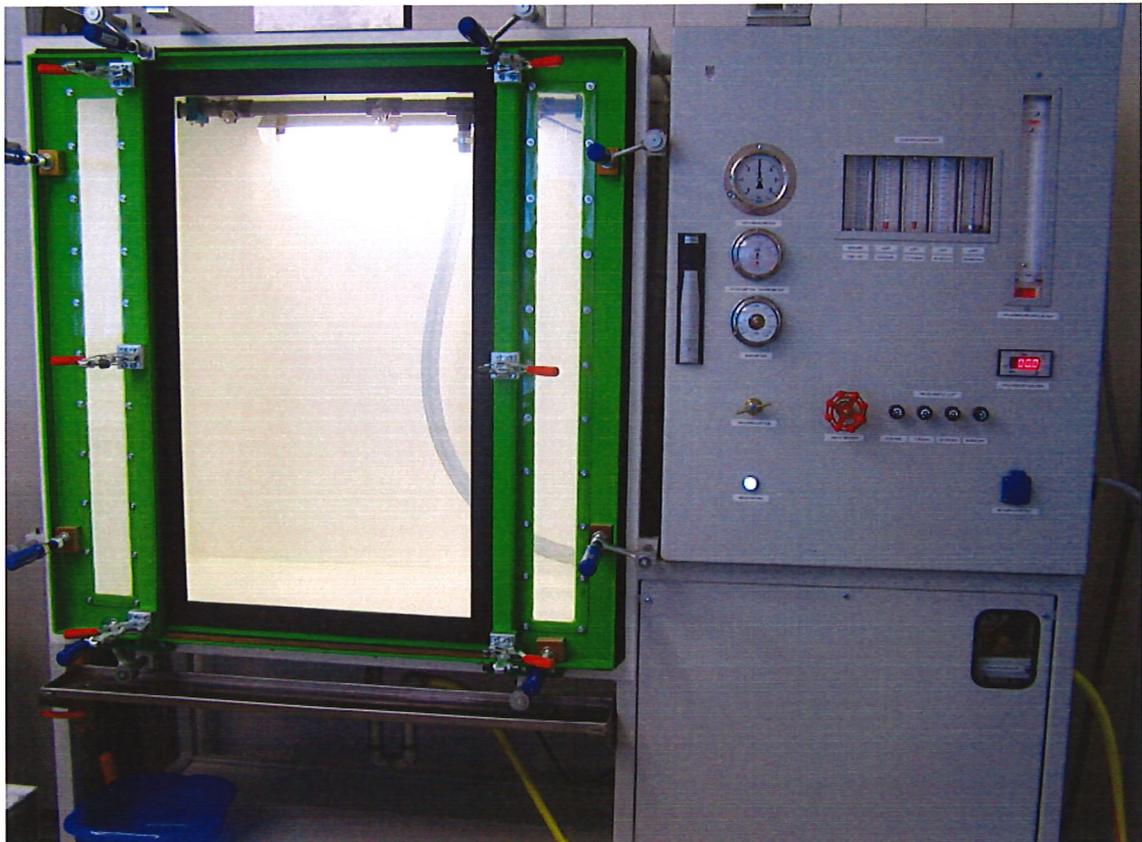
Bild 1: Offener Prüfstand ohne den eingesetzten Prüfkörper

Die Vorrichtung zur Erzeugung einer regulierbaren Luftdruckdifferenz zwischen dem Kammerinnenraum und der äußeren Umgebung, sowie Geräte zum Messen der Druckdifferenz und der zugeführten Luftmenge sind vorhanden (s. Bild 1 u. 2). Die Messgeräte zum Messen der zugeführten Luftmenge werden in regelmäßigen Abständen durch einen Kalibrierdienst überprüft. Die Luftdruckdifferenz wird digital angezeigt und über ein parallel geschaltetes U-Rohrmanometer kontrolliert.

Die Prüfkammer verfügt weiterhin über eine wassersprühende Einrichtung (Düsen). Die Lage der Düsen geht aus Bild 1 hervor. Die Prüfung des Vorhandenseins eines kontinuierlichen Wasserfilms auf der gesamten Prüffläche ist durch die beiden seitlichen Scheiben neben dem Versuchskörper für Längsfugen möglich.

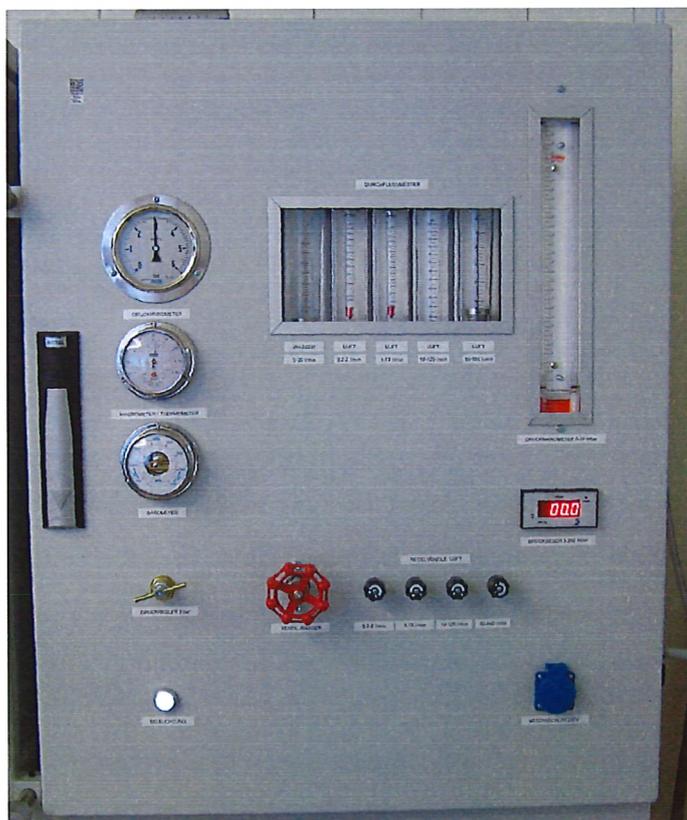
Bild 2: Prüfstand-Steuerung

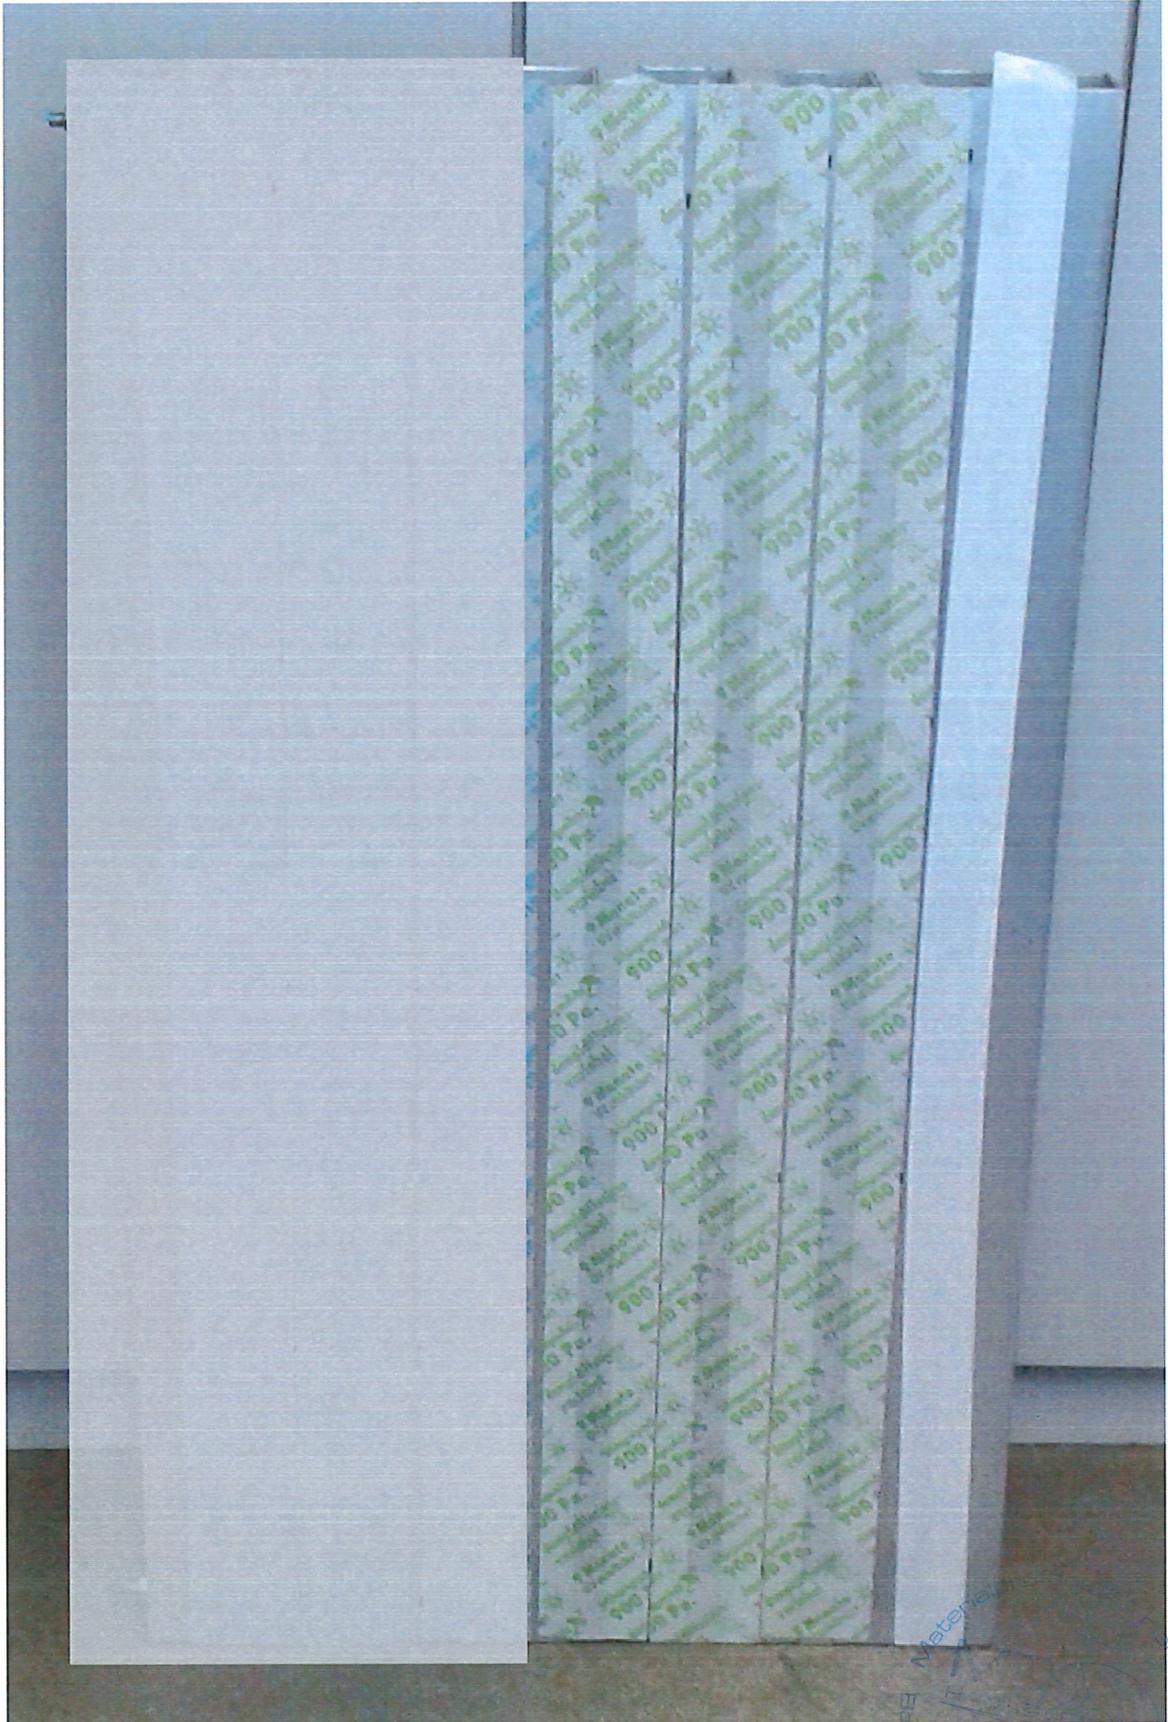
Bild 3: Prüfkörper

Das 100 mm breite Foliendichtungsband mit vollflächiger Kleberbeschichtung auf der Unterseite wurde für den Versuch auf 80 mm Breite eingekürzt. Die Foliendichtungsfolie wurde über die aus parallel angeordneten Aluminiumrechteckprofilen, Querschnitt 60 mm x 60 mm, gebildeten Fugen aufgeklebt und mittels eines Nahrolles angedrückt. Die Fugenbreiten wurden an den oberen und unteren Enden mit starren, festen Distanzstücken eingestellt. Die Versuchskörper wurden jeweils durch zwei an den Enden der Profile angeordnete, durch die Hohlkammerprofile und die Distanzstücke durchgeführte Gewindestangen zusammengeschaubt (Bild 3).

Die Prüfung der Luftdurchlässigkeit fand am 14.06.2018 in Anwesenheit von Dr. Schnatzke (Materialprüfanstalt) in den Prüfräumen des Herstellers an den am 14.06.2018 in den Versuchskörper eingebauten Proben statt, s. Abschn. 3.1 dieses Prüfberichts. Der Prüfkörper lagerte bis zur Prüfung im Prüflabor des Herstellwerkes (Bild 3).

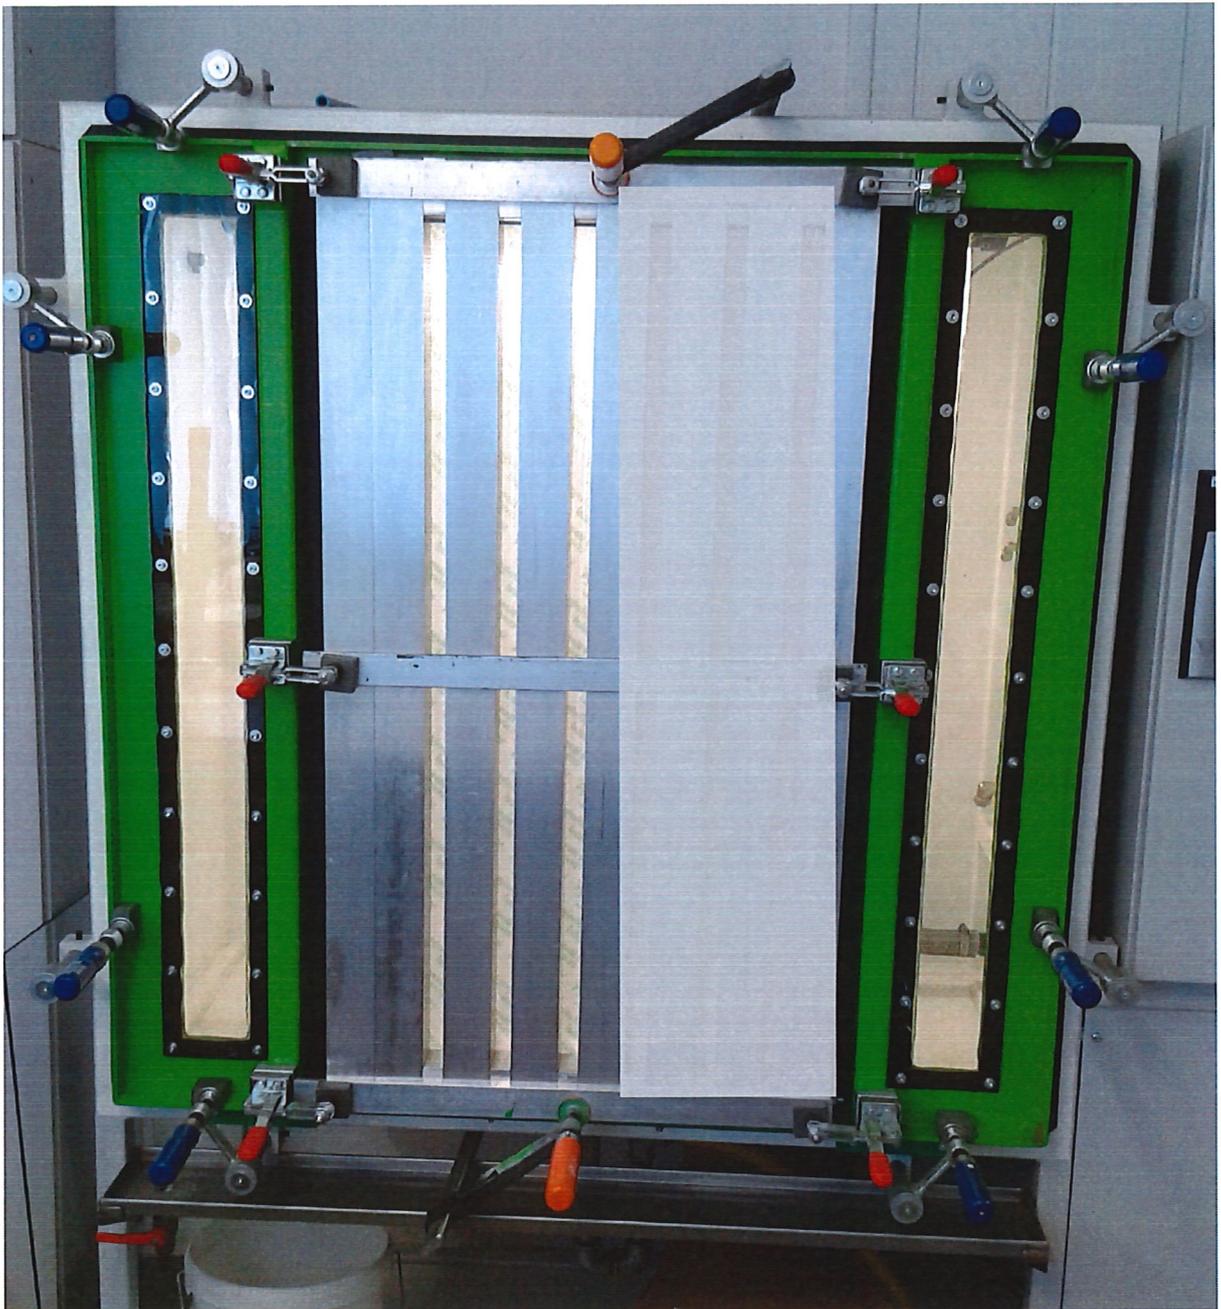
Bild 4: Prüfkörper mit der eingebauten Fugendichtungsfolie im Versuchsstand

Die Prüfeinrichtung wurde für den Luftdurchlässigkeitsversuch vorbereitet, indem der Versuchskörper vor dem Prüfstand befestigt wurde (Bild 4).
