## Prüfbericht Nr. 163419

Inhalt des Auftrags Bestimmung der Eindringtiefe des Wassers nach der Prüfung der Schlagregendichtheit (DIN EN 1027) am Fugendichtungsband:  
„VKP Dreifix“ dim (58/5-10)

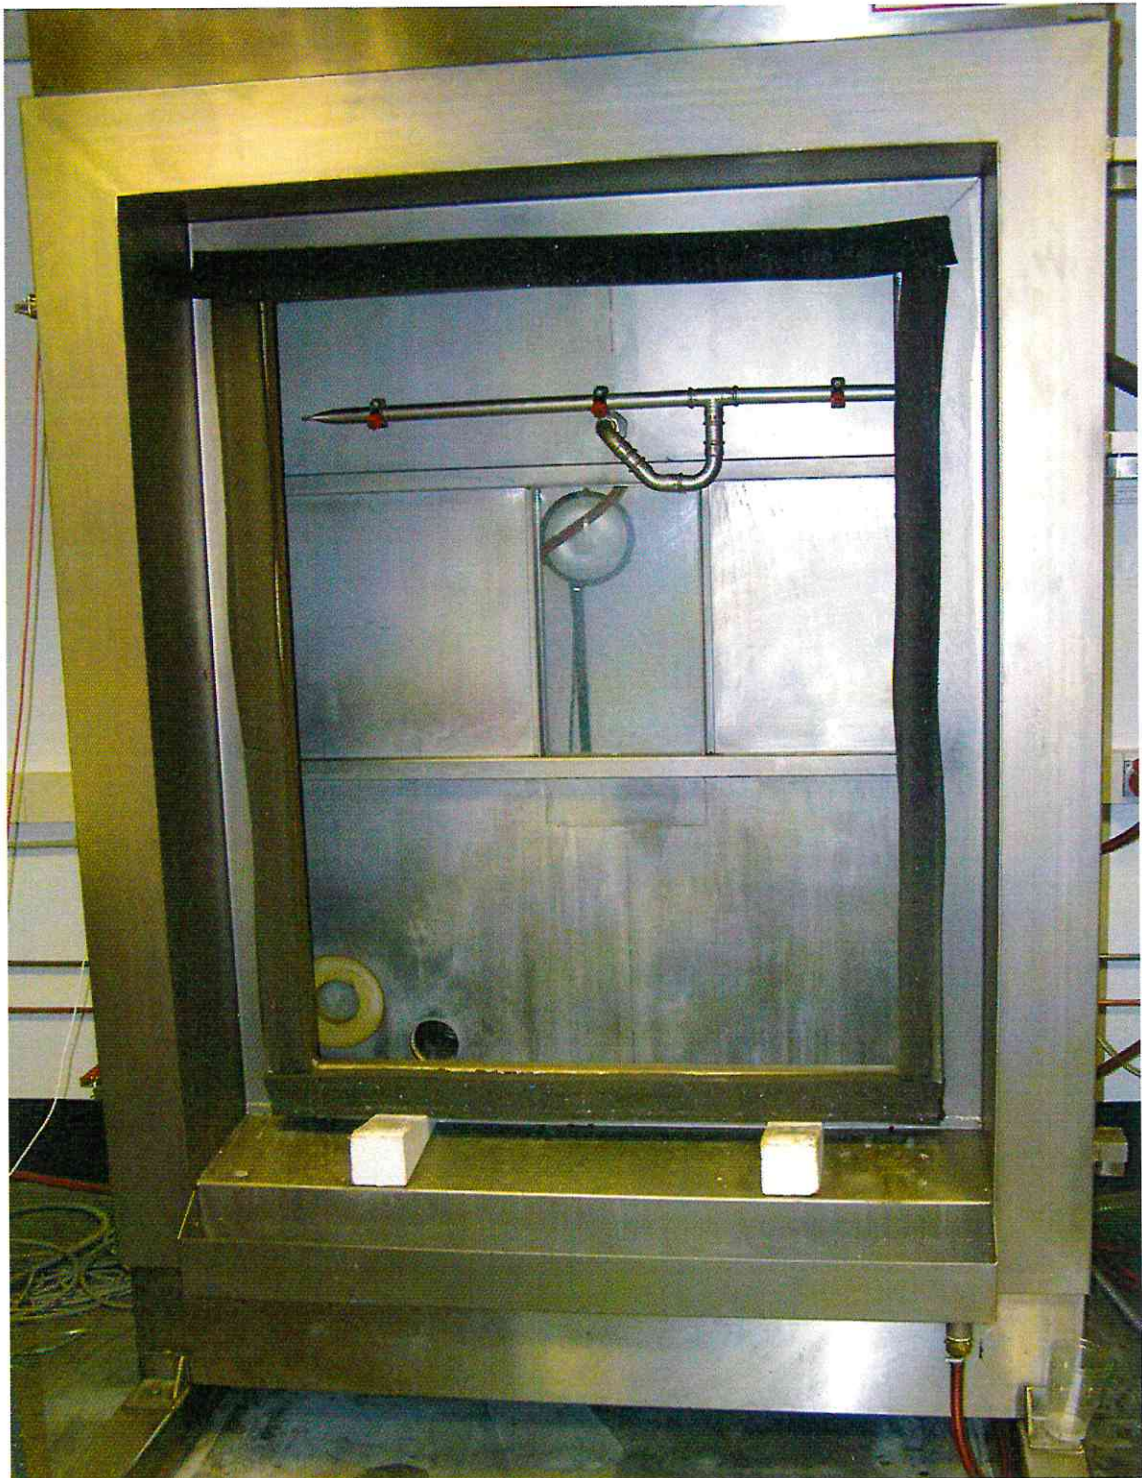
Bild 1: Offener Prüfstand ohne den eingesetzten Versuchskörper

Die Prüfeinrichtung besteht aus einem Kasten, Abmessungen s. Bild 1, mit einer Öffnung, vor der die Versuchskörper mit den eingebauten Proben montiert werden.

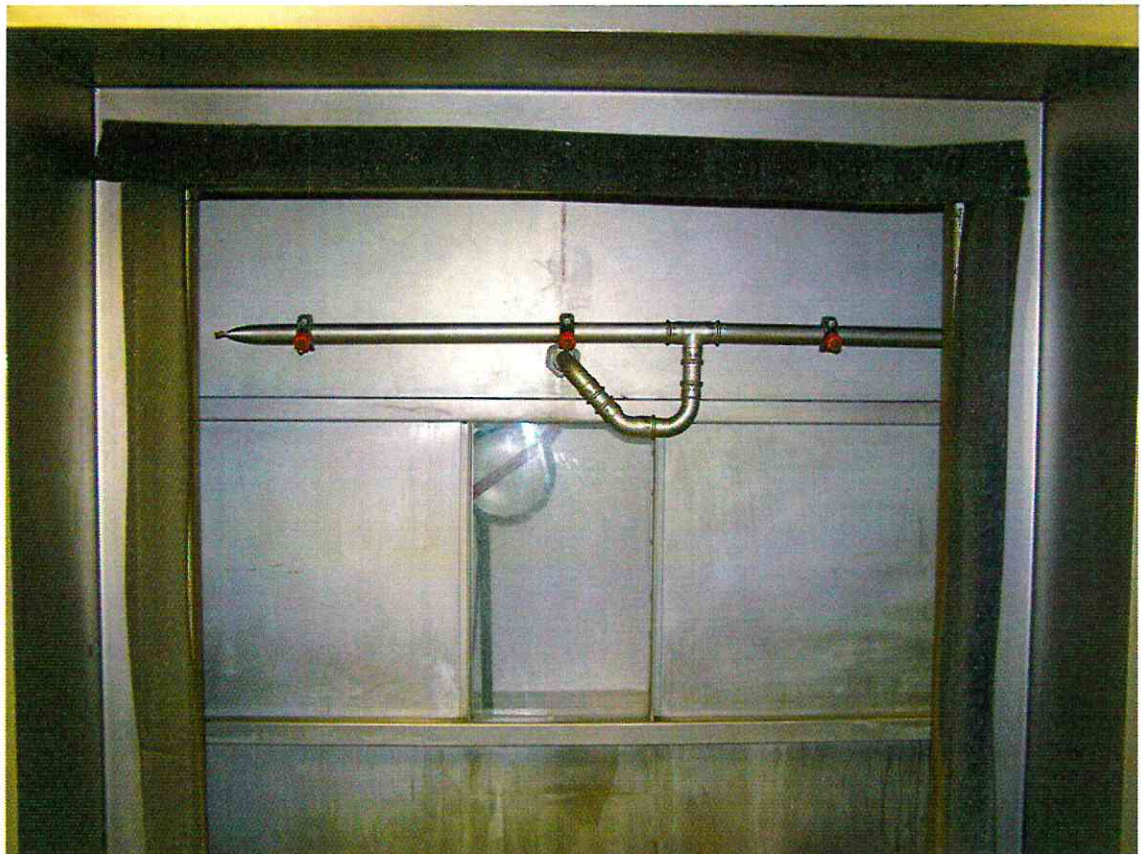
Bild 2: Offener Prüfstand mit Anordnung der drei wassersprühenden Düsen

Die Prüfkammer verfügt weiterhin über eine wassersprühende Einrichtung (Düsen). Die Lage der Düsen geht aus Bild 2 hervor. Die Prüfung des Vorhandenseins eines kontinuierlichen Wasserfilms auf der gesamten Prüffläche ist mittels einer Beleuchtung und Glasscheiben im Sprühaum des Beregnungsgeräts möglich.

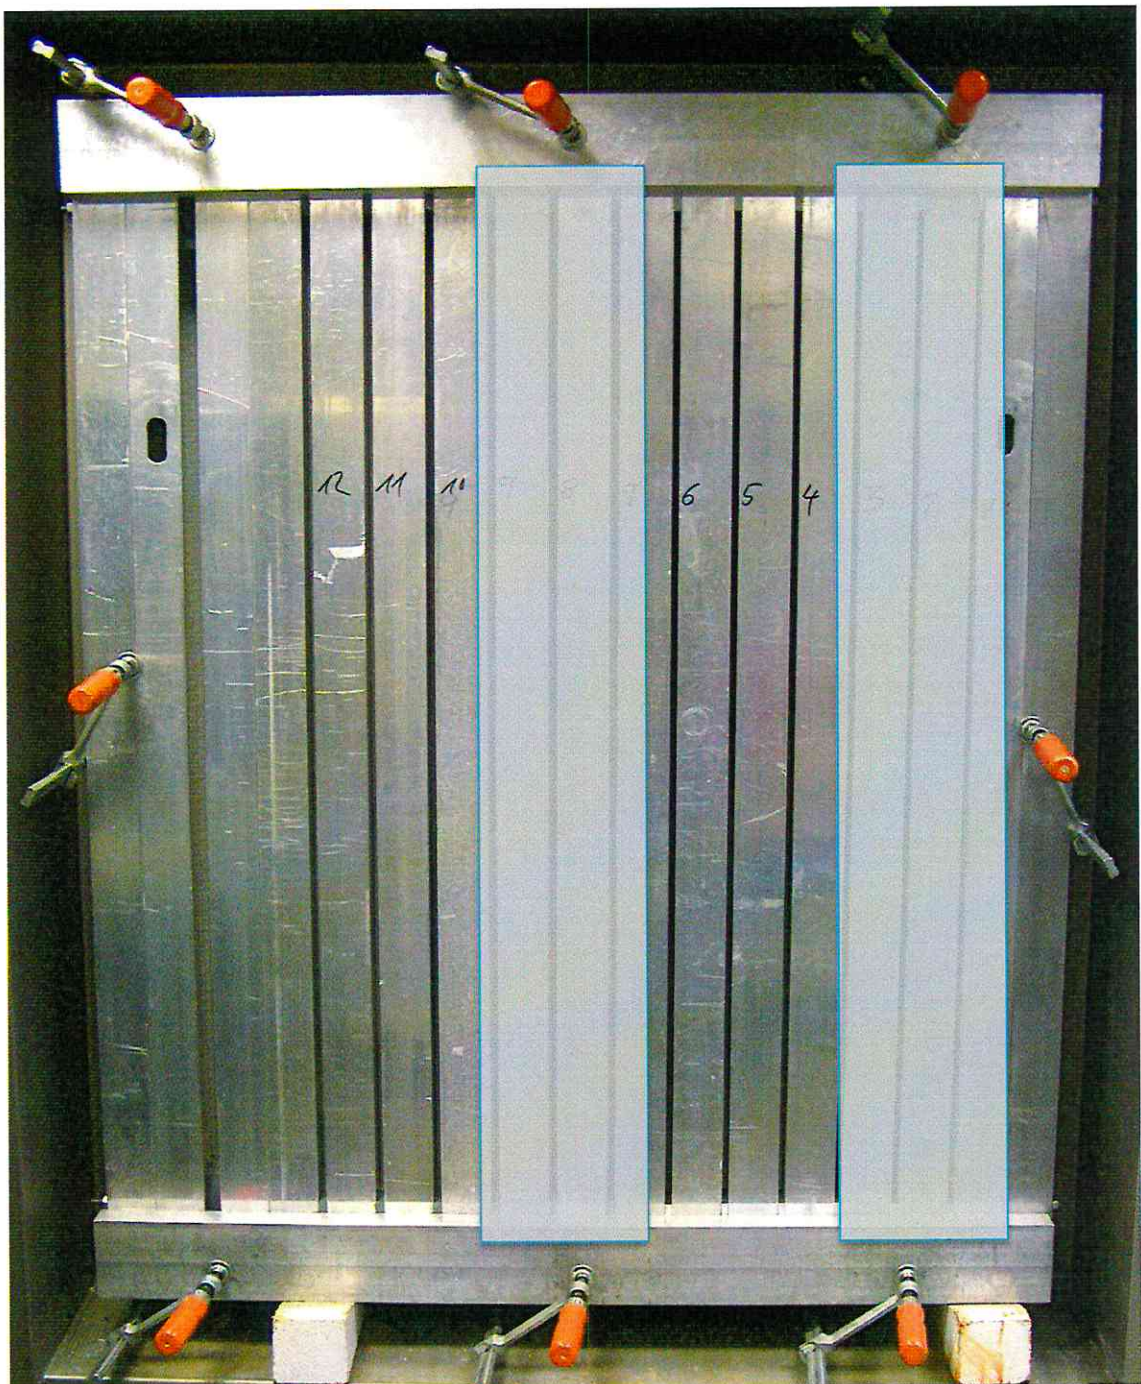
Bild 5: Versuchskörper eingebaut im Prüfstand

Die Prüfeinrichtung wurde für den Schlagregenversuch vorbereitet, indem der Versuchskörper vor dem Prüfstand befestigt wurde (s. Bilder 4 u. 5).
